# ヴェンゲ無垢材の横格子の製作について

ヴェンゲの1枚板を支給して戴いて門扉脇に横格子の加工、取り付けの依頼がありました。そこで、門扉両サイドにコールテン鋼板を使用した壁との出会いがありました。

## 確定図 玄関横格子

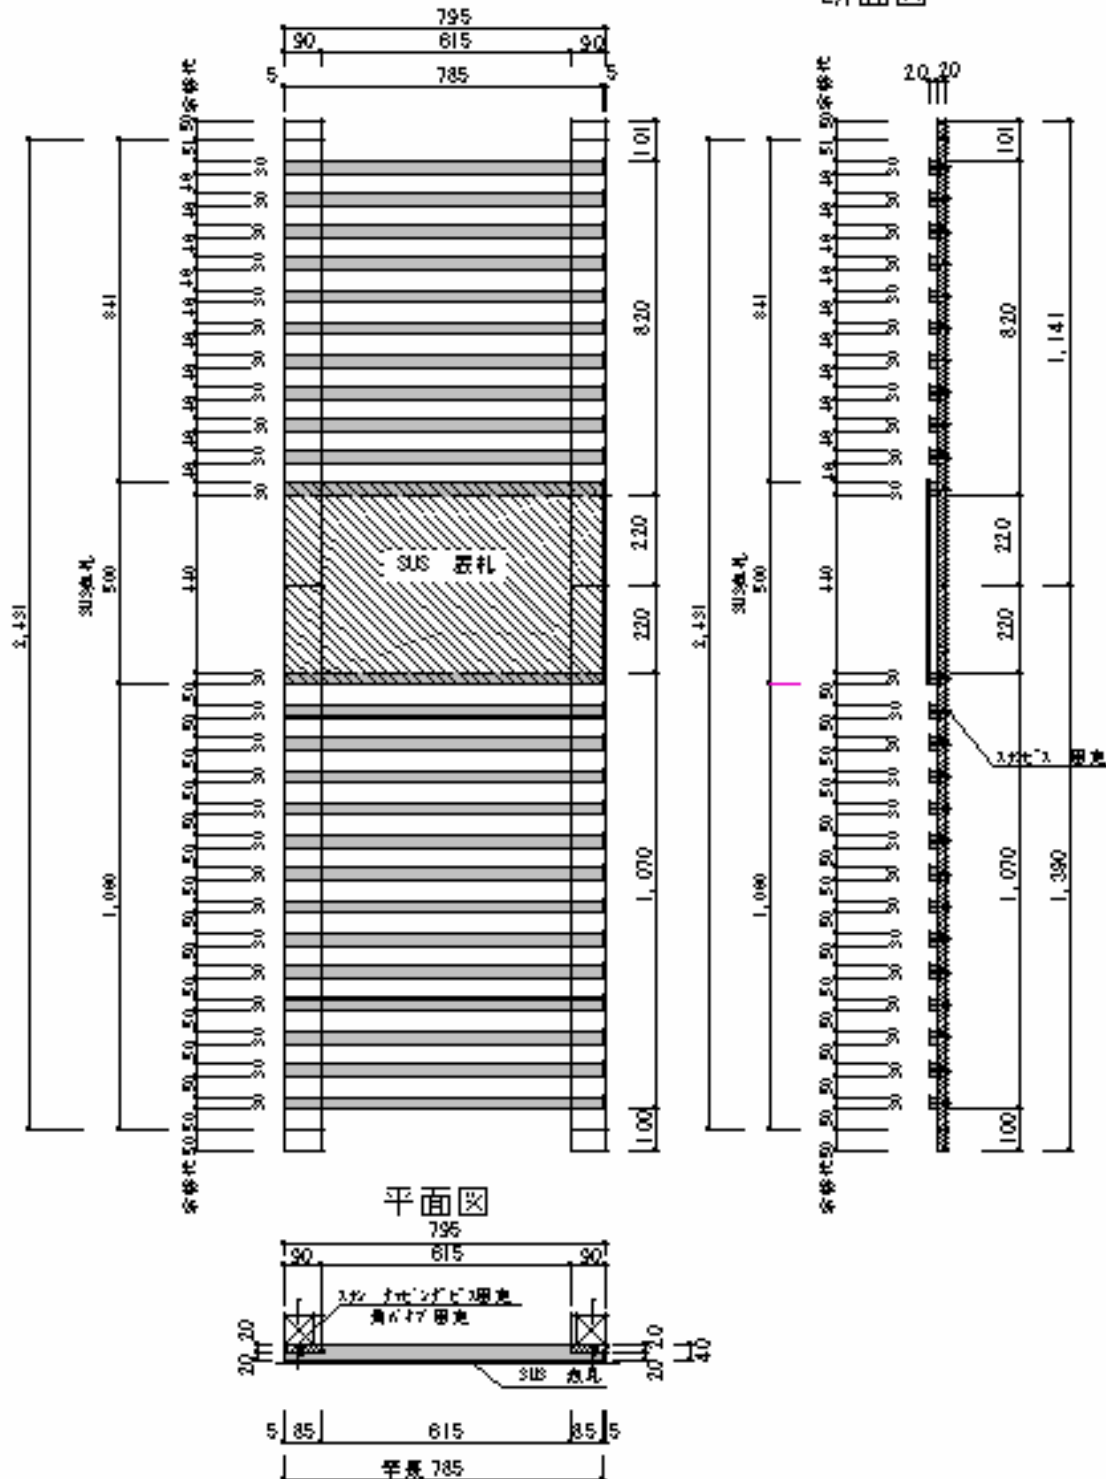
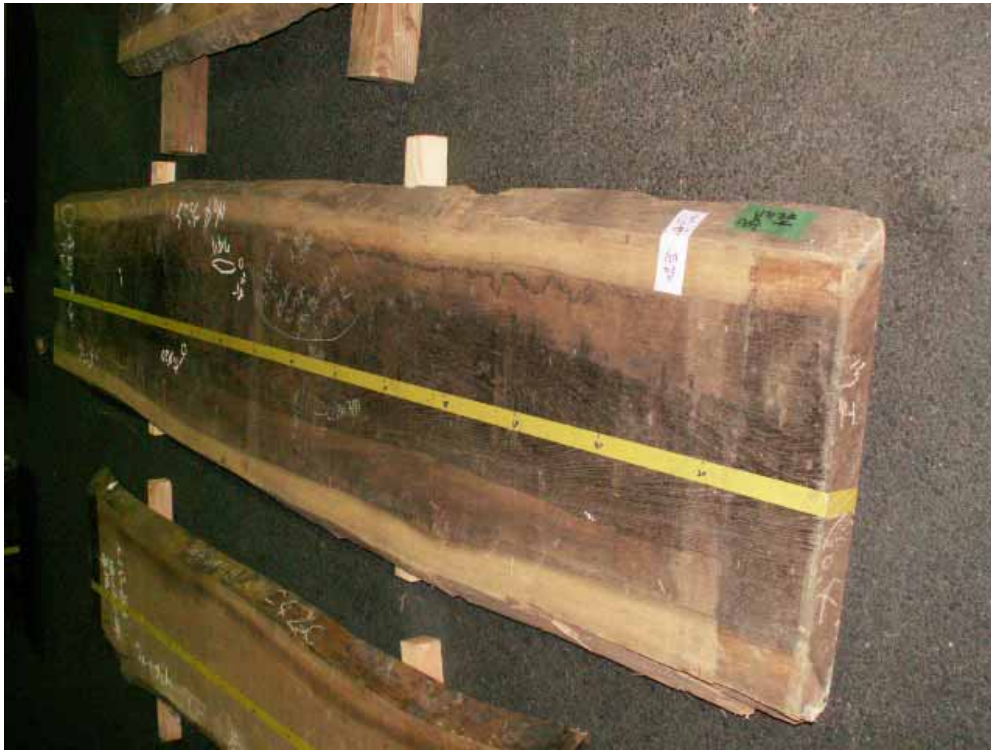
ヴェンゲ無垢板  
正面図

S=1/10

断面図

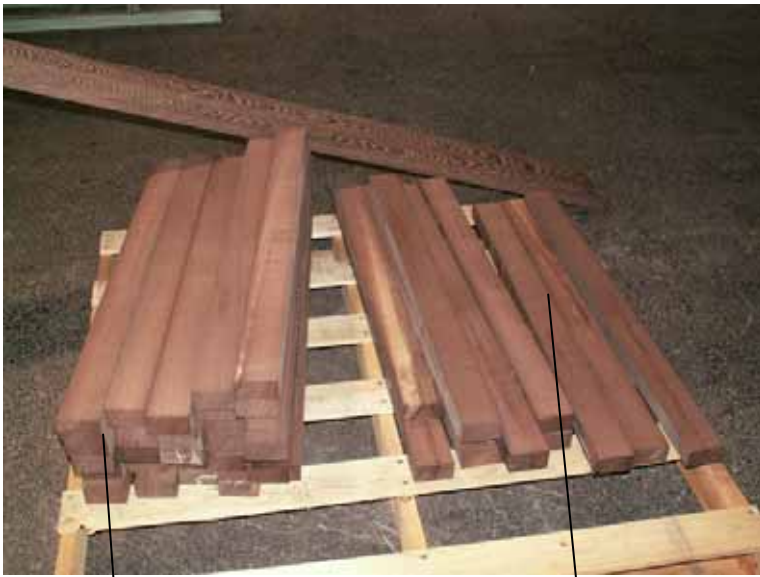
ヴェンゲ原板です。  
この状態では杳目が  
あまり目立たない。

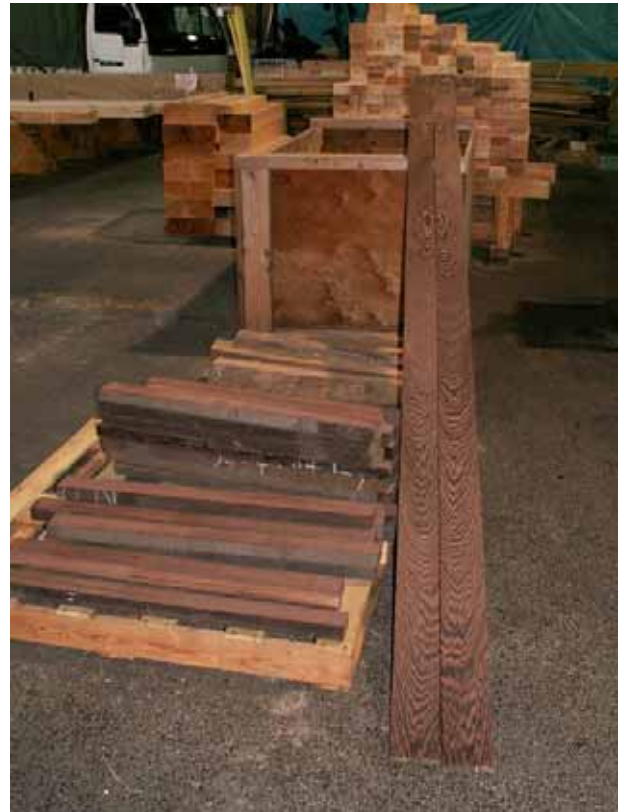
横格子材の木取り状況。

良材です。

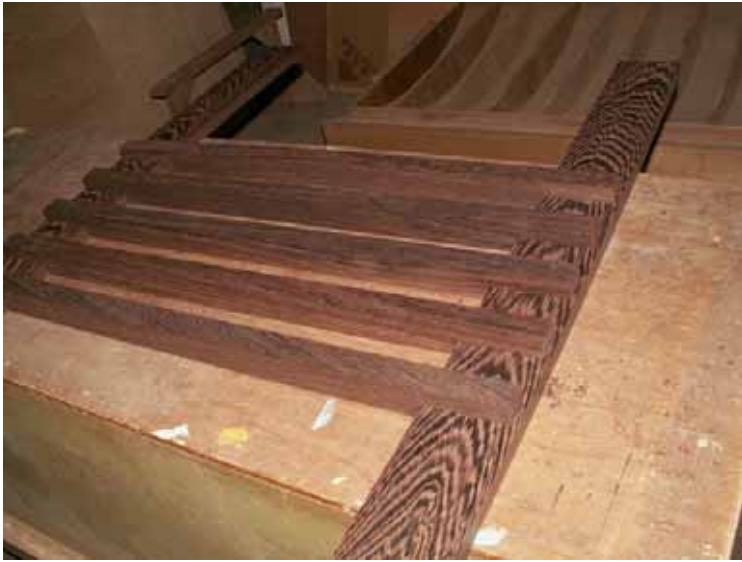
縦枠の木取り状況。

虫食い、シラタ交じり。

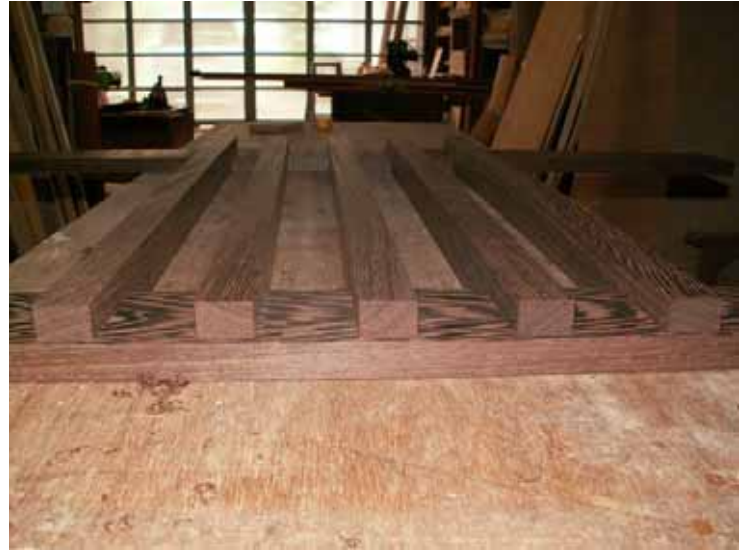
横格子の仮組み状況です。

横格子：柂目、縦枠：板目

かなりはっきりした空目が現れてきました。

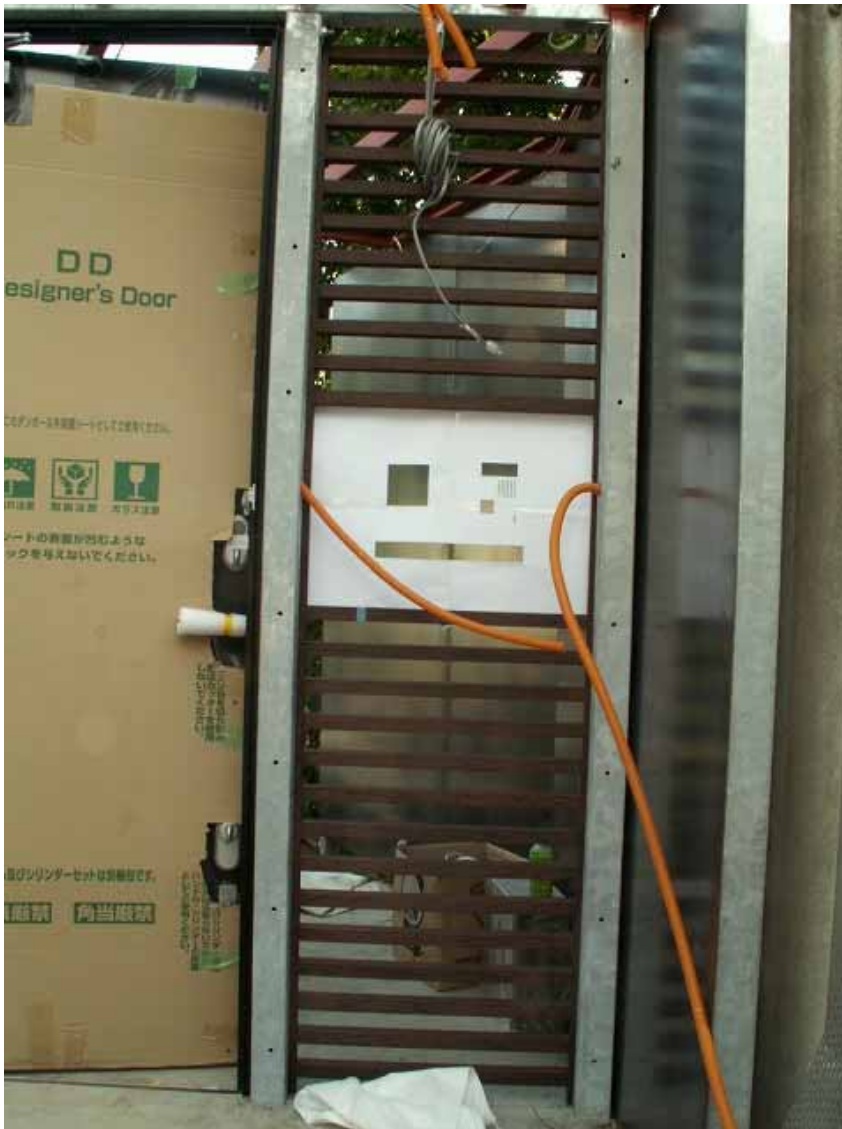
門扉内側状況。

横格子は鋼製角パイプ側より大きめ  
穴を開けて、ステンレスビスにて  
固定しました。

白紙はSUS インターホーン  
固定パネルの型紙です。

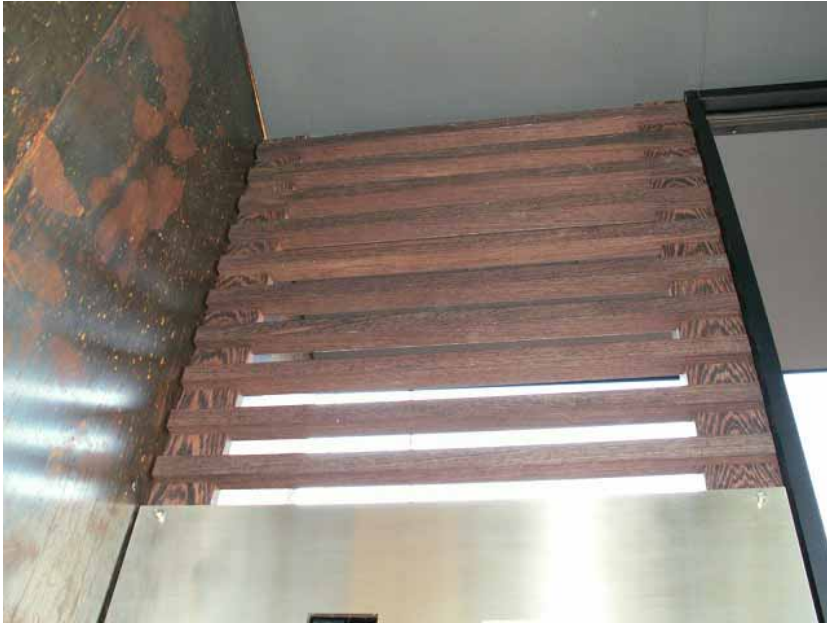
上部横格子取り付け状況。

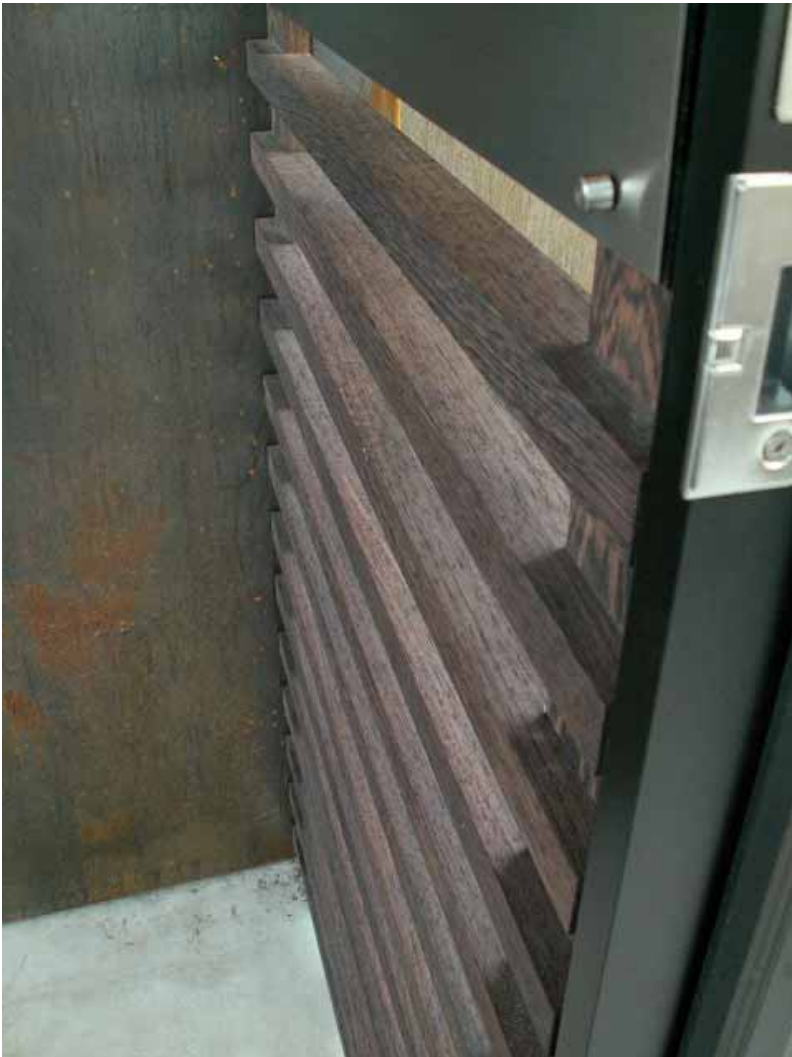
下部横格子取り付け状況。

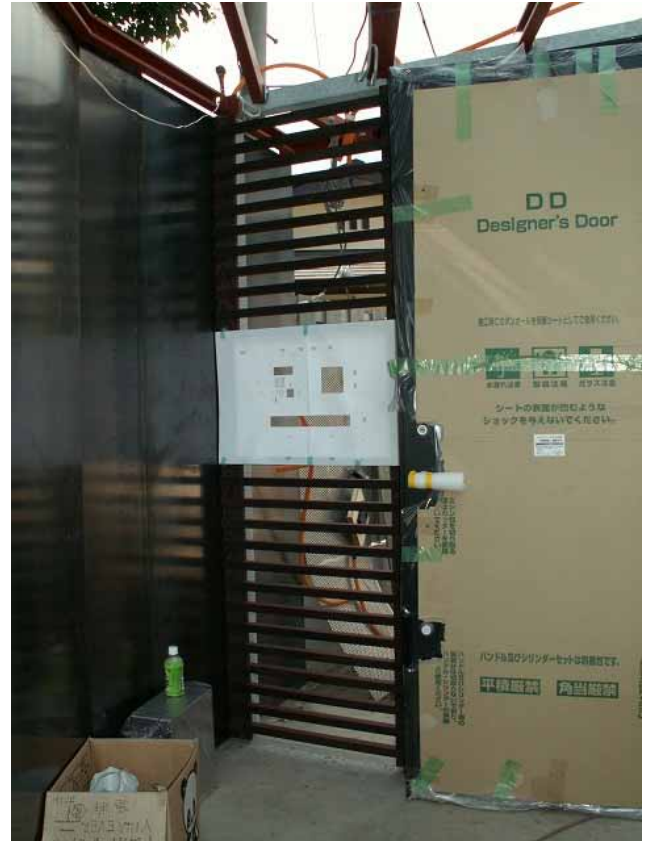
門扉外側からの横格子取り付け状況です。

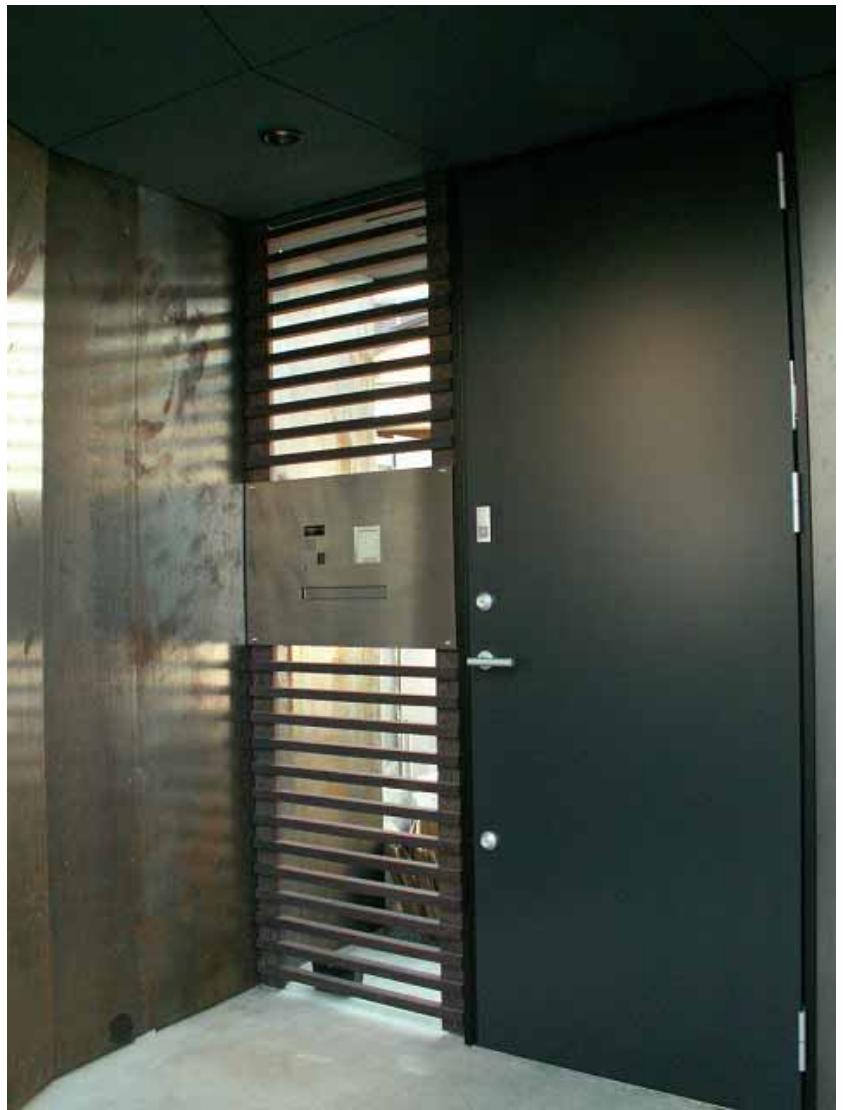
門扉外側仕上がり状況です。  
左側コールテン鋼板です。

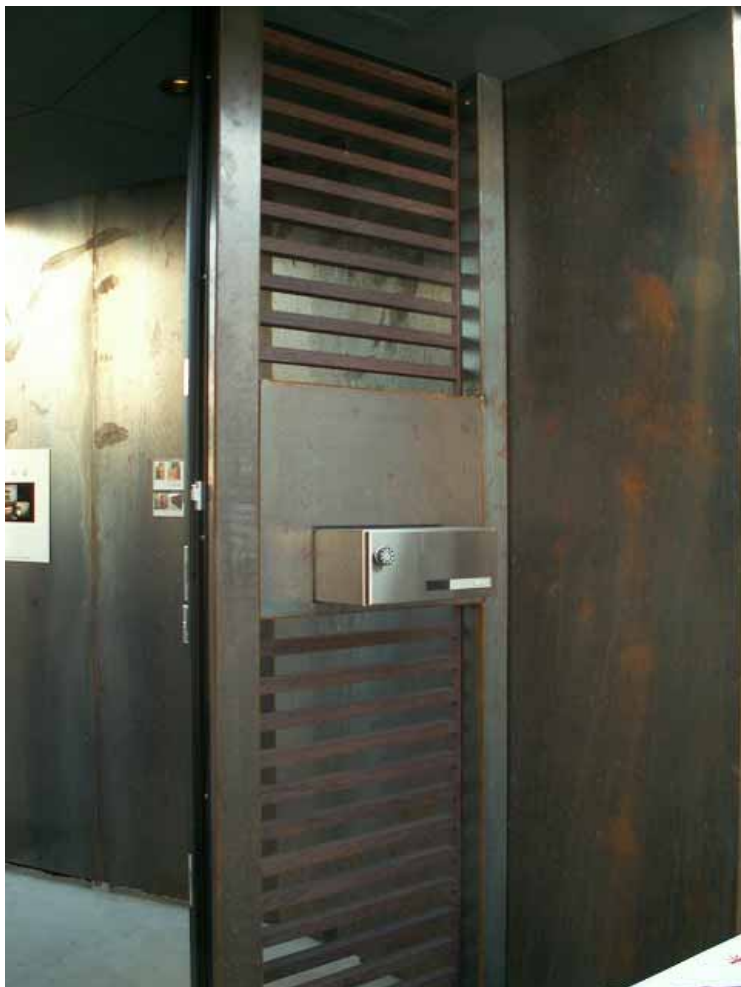
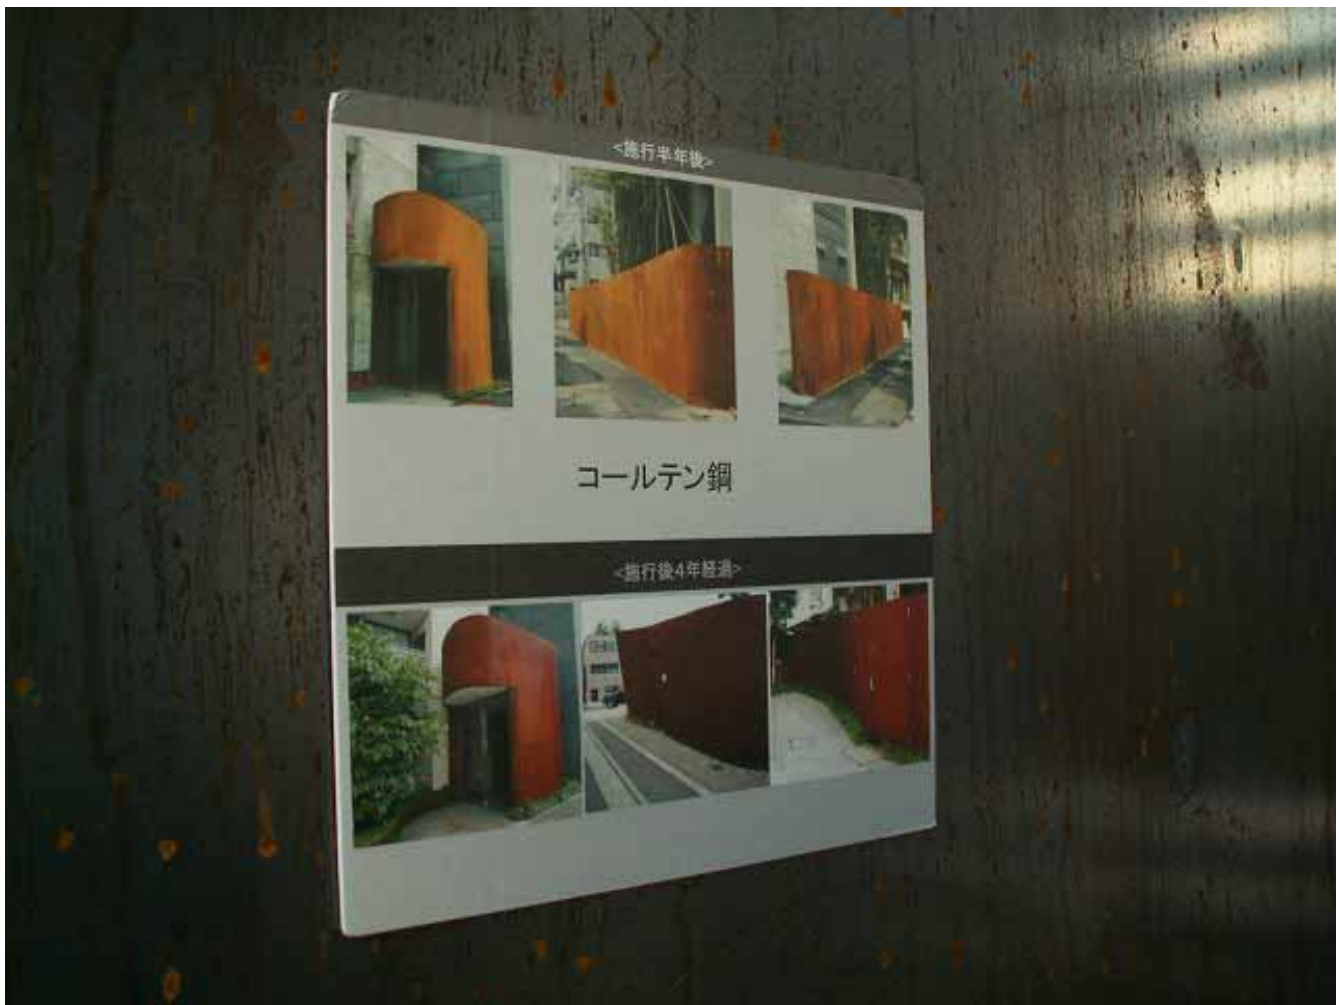
門扉内側仕上がり状況。  
右壁コールテン鋼板です。  
既に錆が発生しています。この錆が腐食の進行を防ぎます。

ここで使用されているコールテン鋼板は、耐候性鋼板で表面の錆が保護膜となり内部まで腐食しないメンテナンスフリーの鋼板とのことです。

やがて、茶褐色の錆で覆われてそれなり美しい仕上がりとなるらしい。
