## 無垢板のリビング TV 棚施工について

### 1. ヴェンゲ無垢板によるリビング TV 棚

## 2 . ウォールナット無垢板の TV 棚

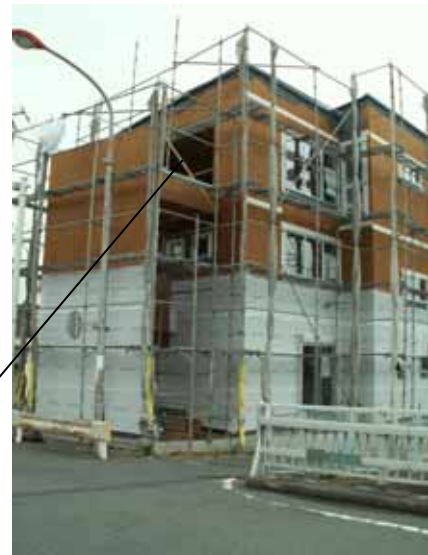
L3560\*D505\*T65 の無垢板をユニック車にて 3F のベランダまで吊り上げて入れ込みました。

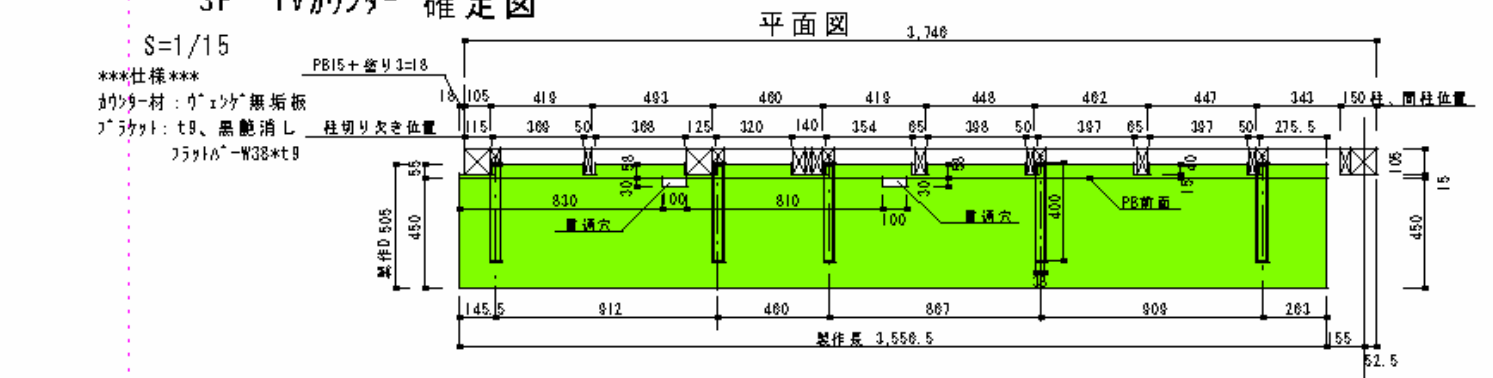
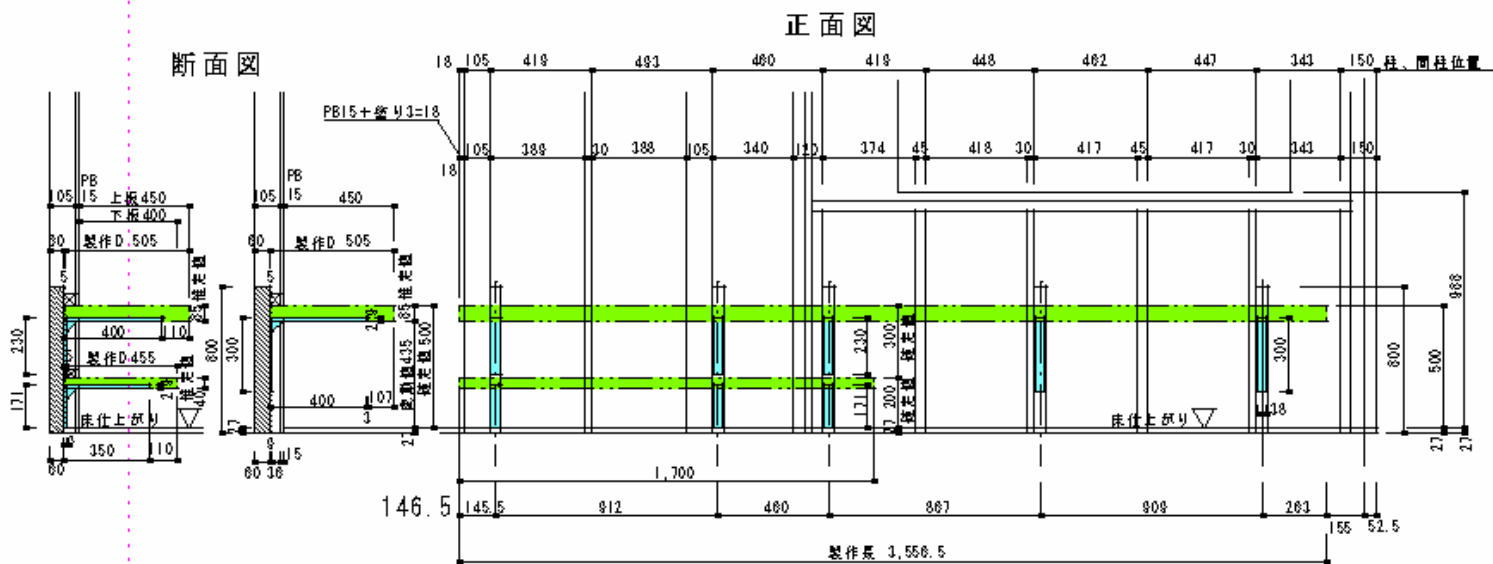
### 3F TVカウンター 確定図

S=1/15

\*\*\*仕様\*\*\*

材種-材: ヴェンゲ無垢板  
 フラット: t8、黒艶消し  
 フラット-W38\*t8

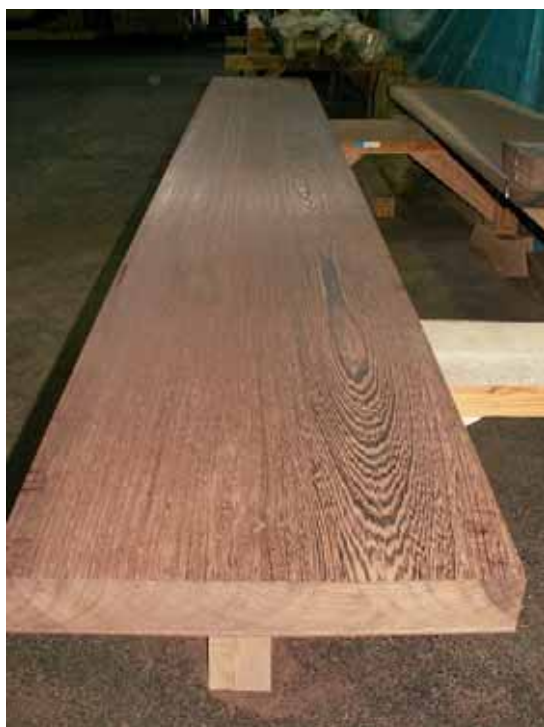
ヴェンゲ無垢板の  
 両耳カット完了。  
 L3560\*D505\*t65

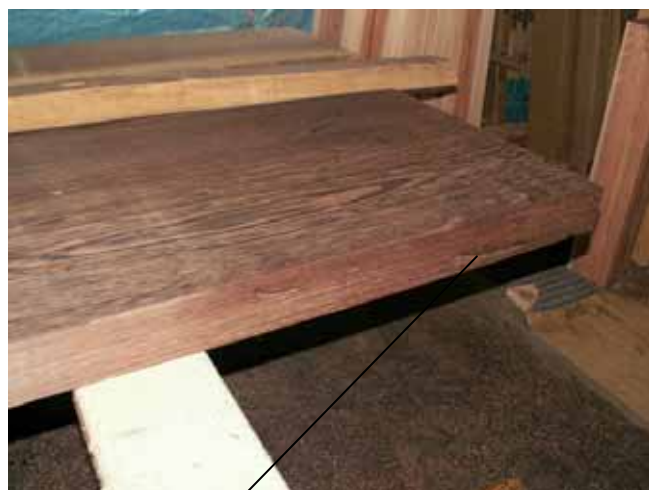
化粧面小口に虫食い跡。  
 埋め木にて処理。

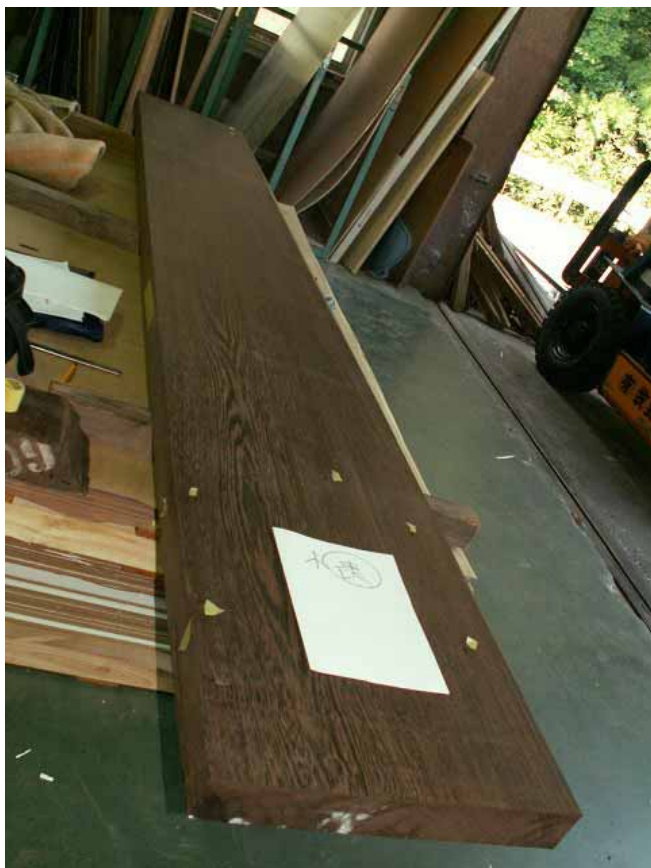
L3560 の板の虫食い箇所あり(白テープ片)埋め木にて処理。

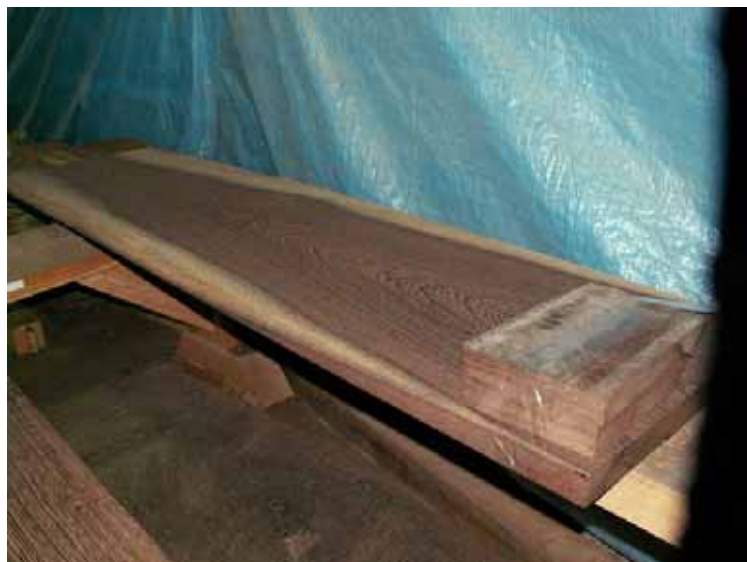
下段の棚板はシラタの多い部分を壁に呑み込ませる。

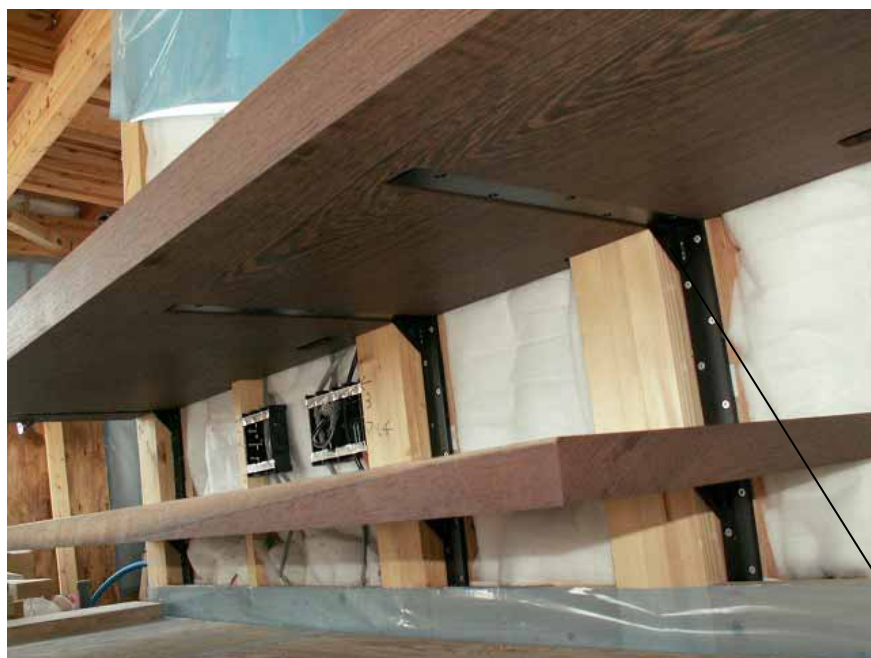
ブラケット固定状況です。  
ブラケットはザグリ部にうまく納まっています。  
\*\*\*このザグリとコンセント穴はNC加工です。

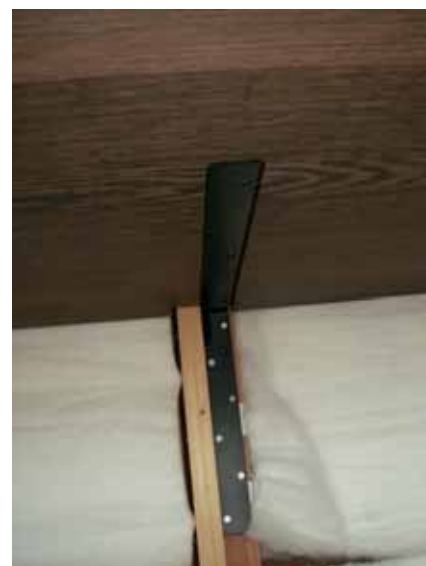
火打ちピースを壁に隠れる範囲で大きくしたい。

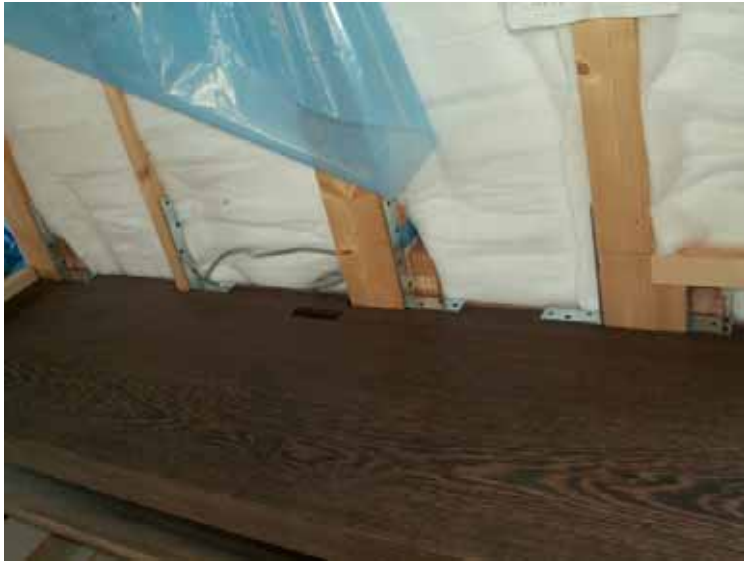
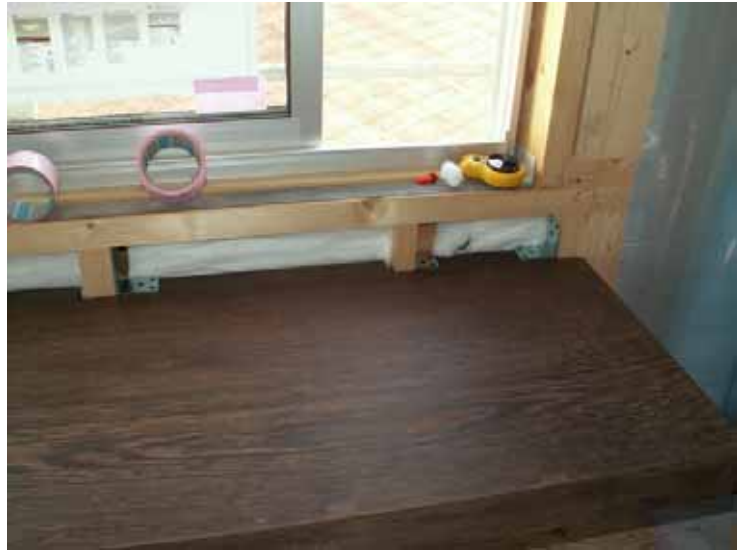
棚板上部固定状況。

大きめのL金物にて間柱等に固定。

板材の重量がかなりある為、ブラケットだけでは多少の揺れが発生し、板上部の固定で揺れ止まる。

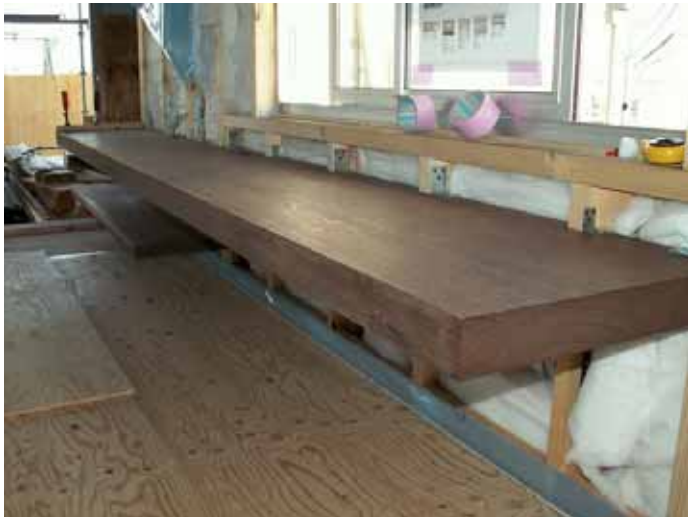
棚板固定完了状況。

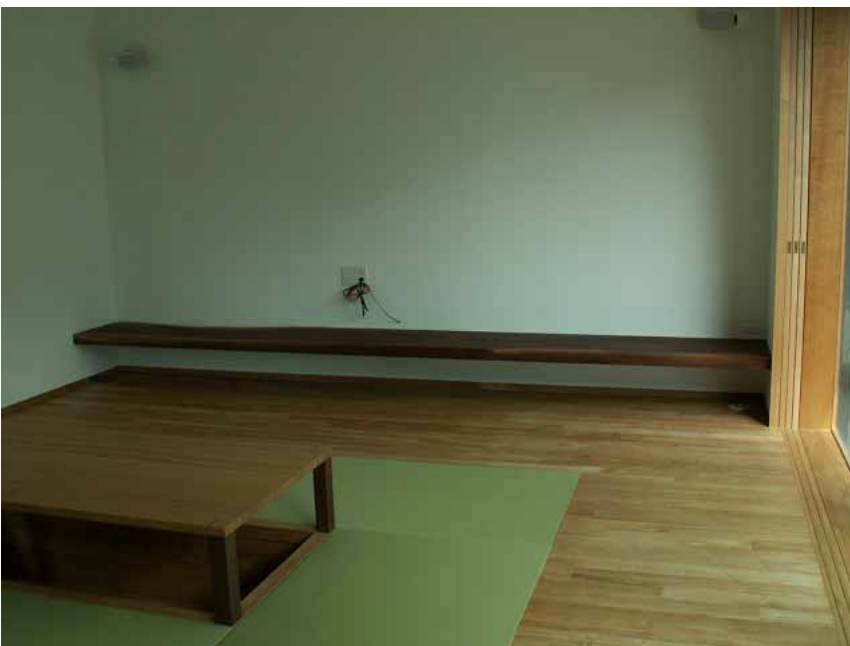
左側小口は壁呑み込み固定。  
右側は引き戸引き込み部で  
ブラケットにて固定し、さらに  
中央部も撓まぬように同様に固定した。

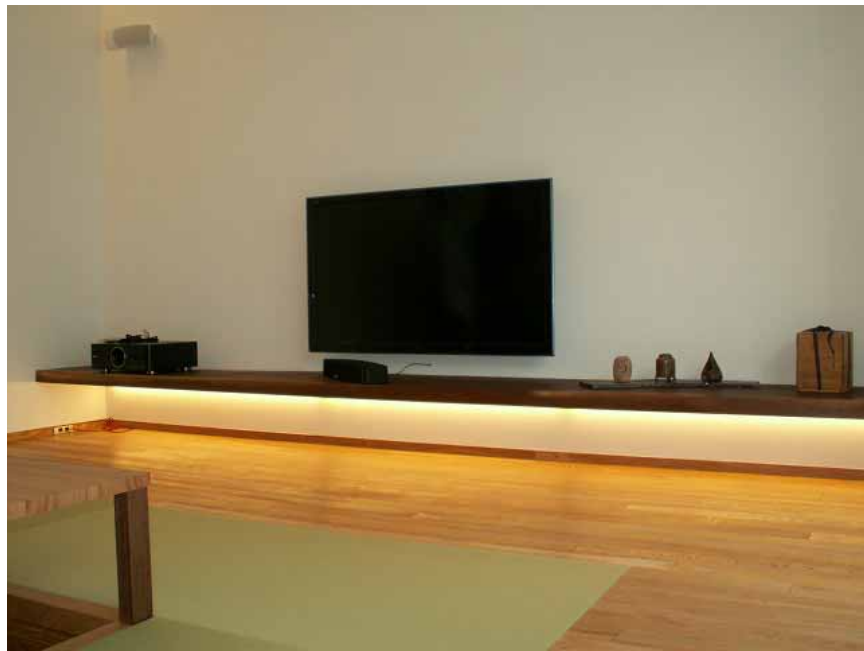
L4450\*D541\*t60 の 1 枚板です。

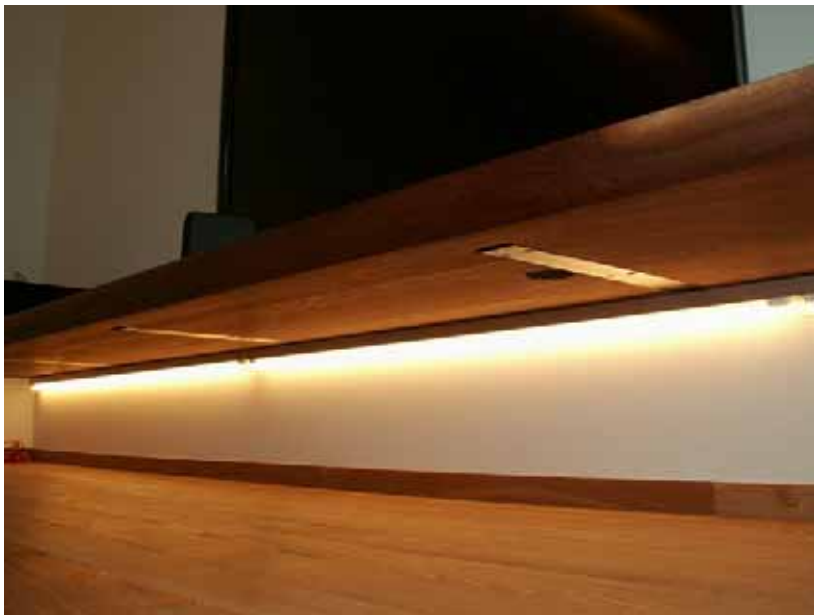
ブラケット部ザグリ加工、ブラケット固定状況。

こんな具合の金物を使用した無垢の棚板取付が増えてきました。そこで、採寸を正確にやることでザグリ、穴あけ加工等を NC で行い、施工性が向上するように努めています。
