洗面台箱組完了。

Da・Monde 鈴木  
平成26年3月23日

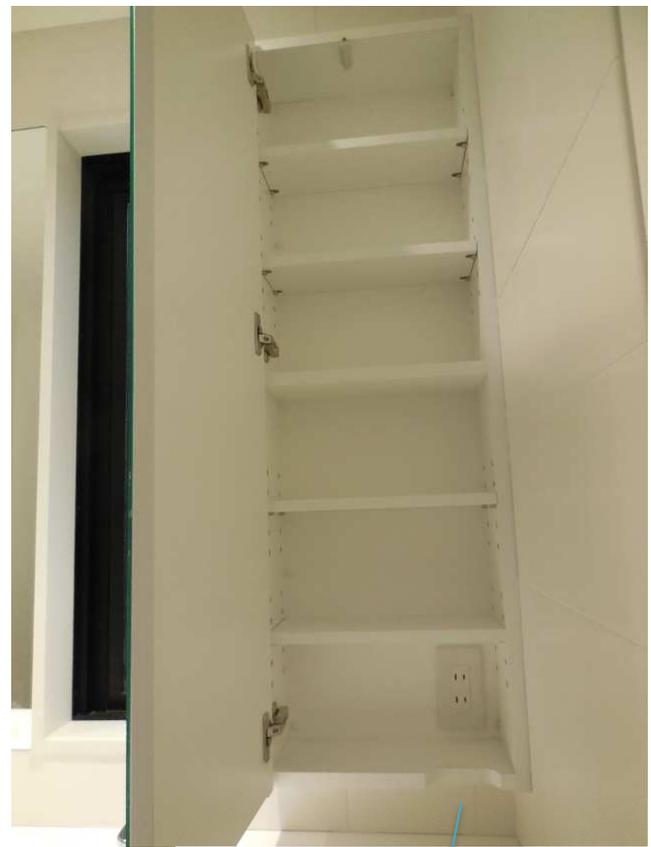
ミラー収納内部状況。

シェーバー等のコンセント常時  
差込用コードスペース切込。

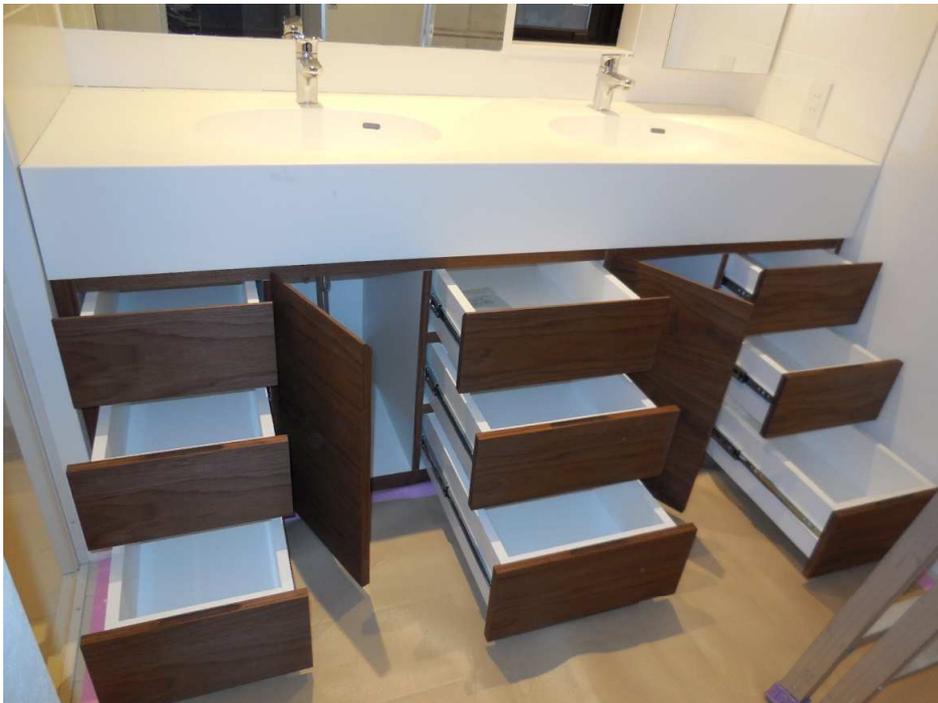
カウンター下オープン状況。

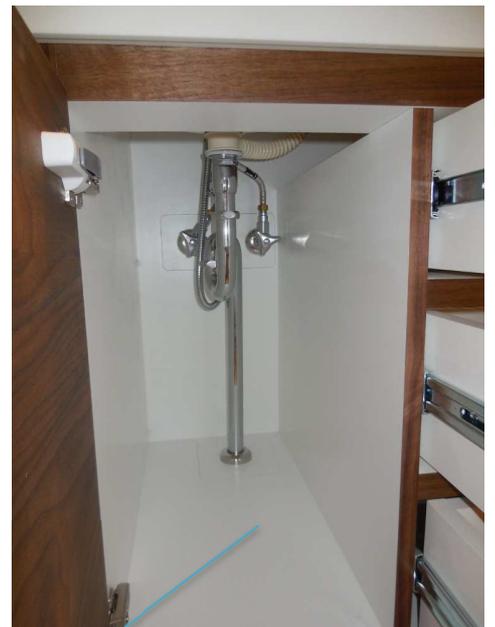
ボウル下の開き戸の幅を  
出来るだけ狭くして、引出  
収納幅を確保している。

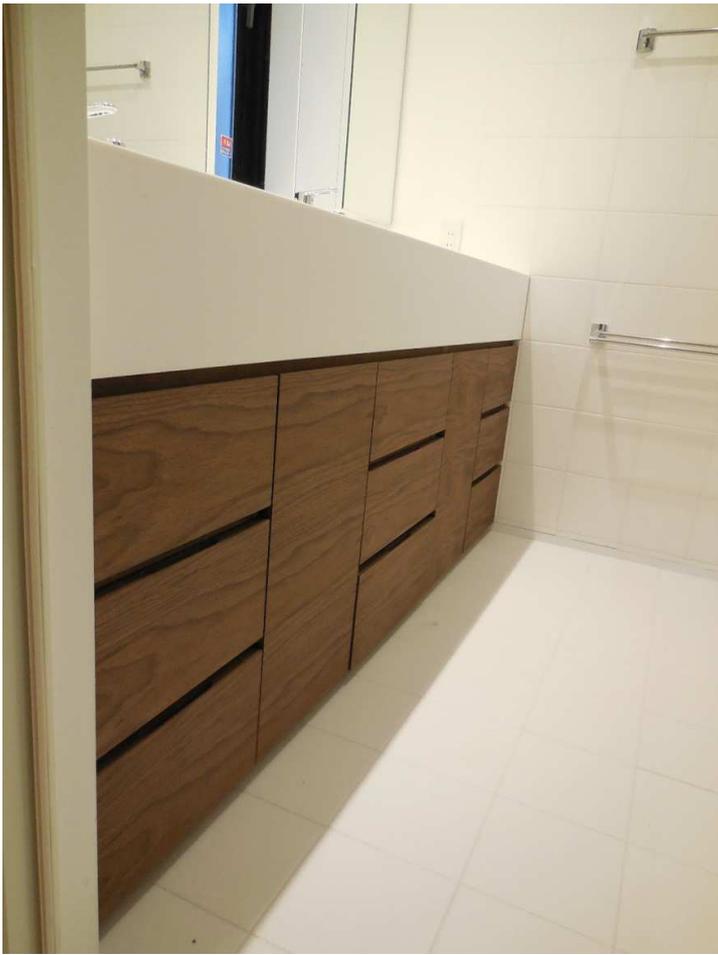
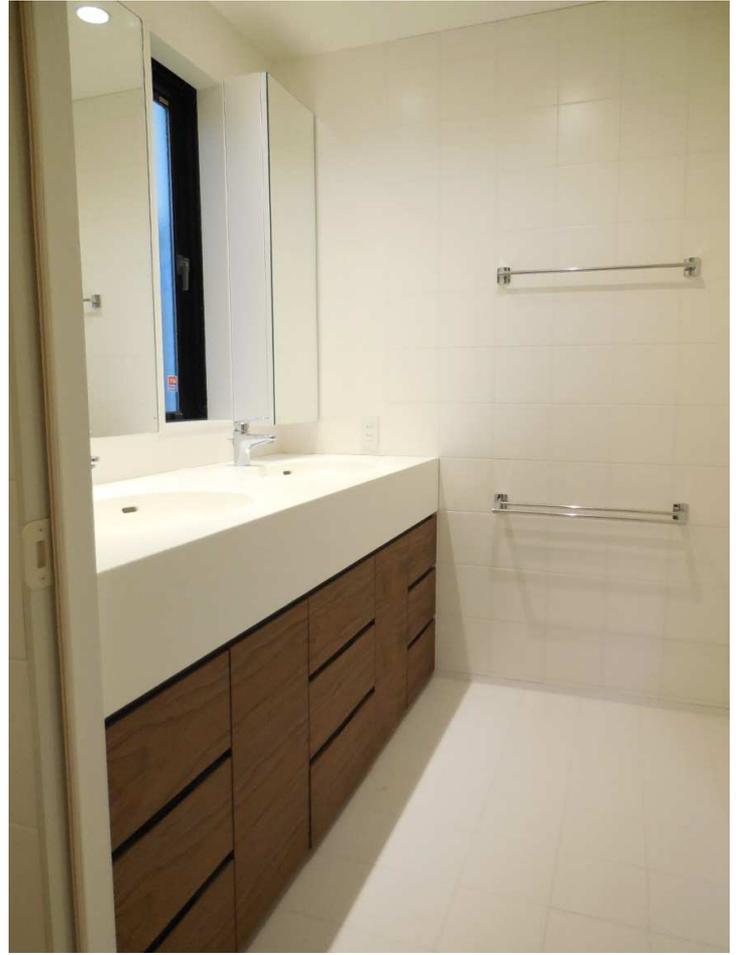
ウォールナット突板の横柵目合わせ状況です。

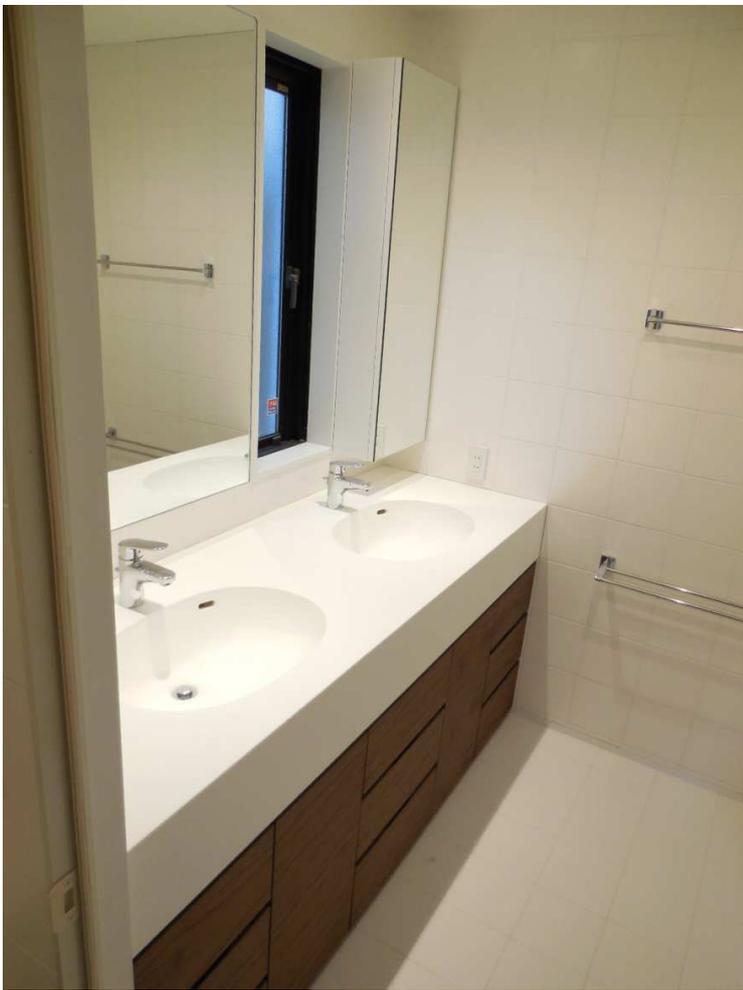
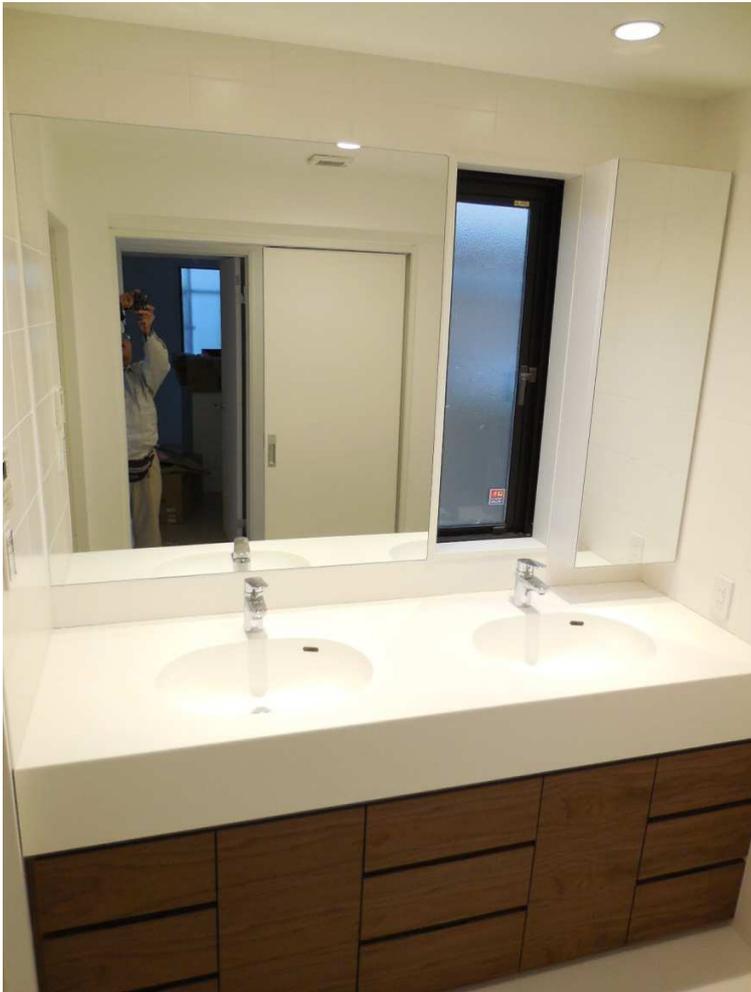
狭い空間での設備工事には少し大変な所がありました。W1870のスペースの中で引出を有効に使いたいとの要望でこのように仕上がりました。
