無垢1枚板の棚板の壁固定について

1例目 ダイニングのカウンターの使用例です。

2例目 TV棚です。

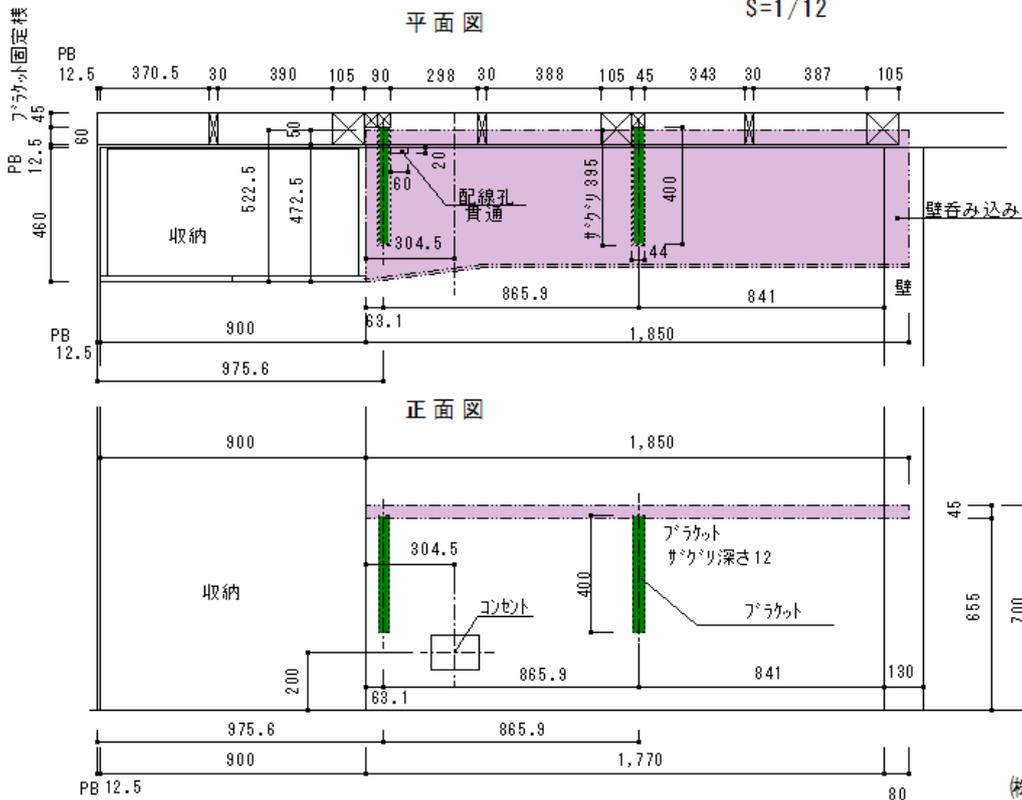
平面図

左側収納庫、右側が壁、で固定方法は左側収納の側板とビス固定、さらにブラケットにて補強し、背面、右側は壁呑み込とします。

確定図 ダイニングカウンター

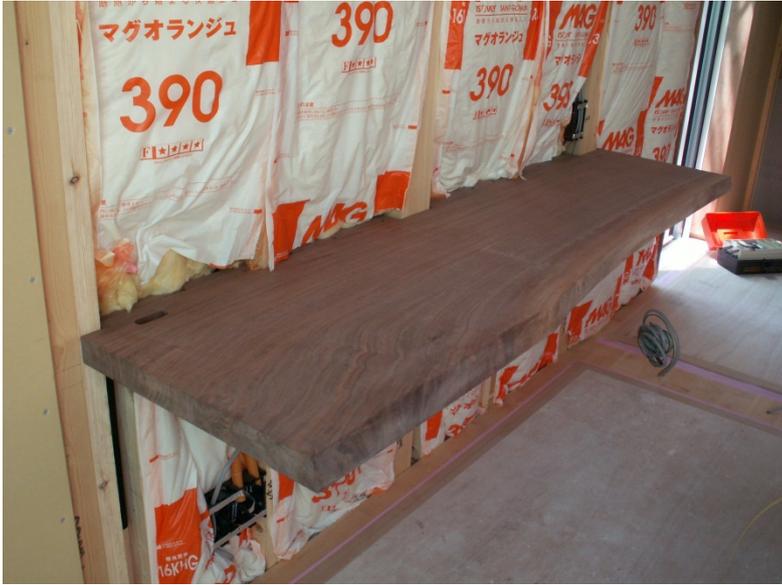
ウォールナット無垢板の状況。

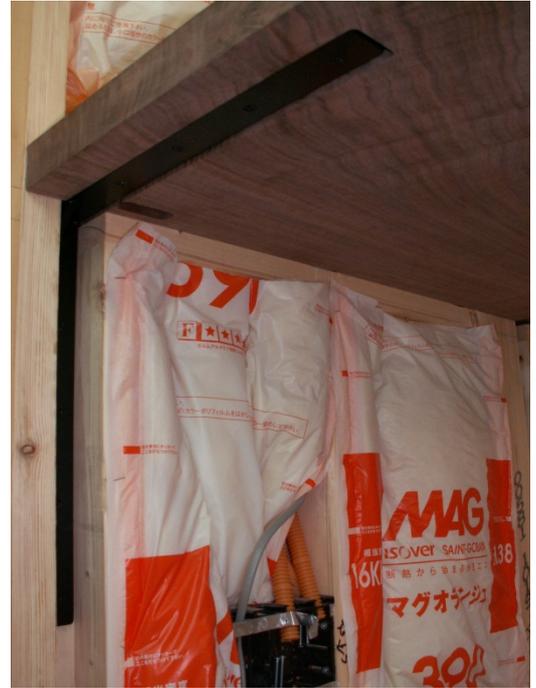
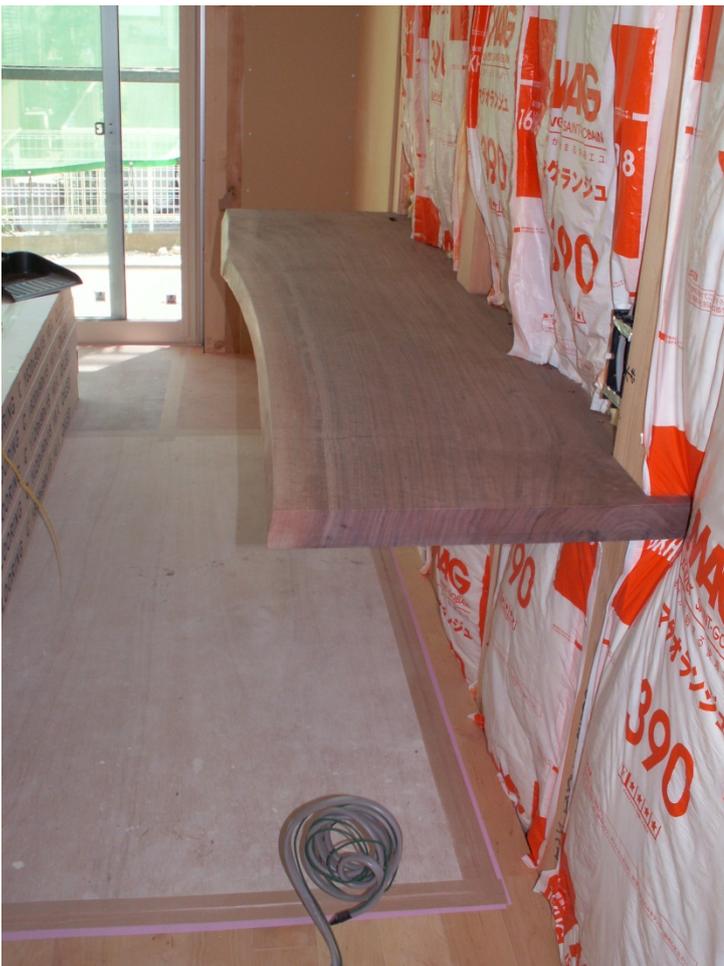
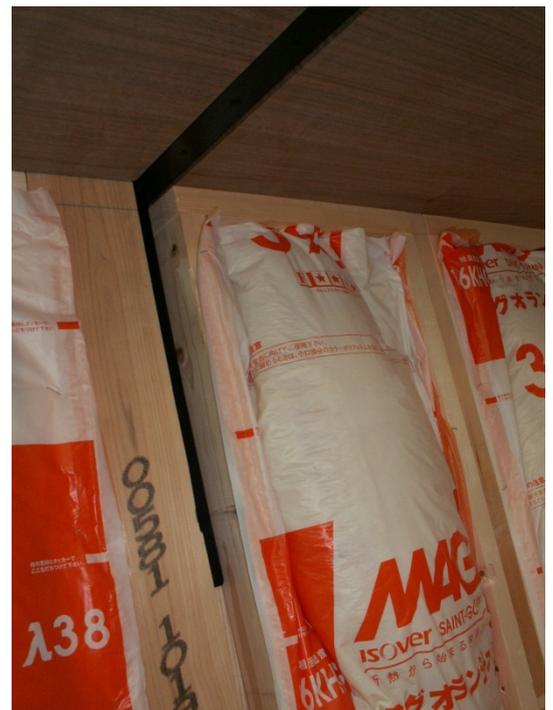
無垢板は木下地に 50mm 呑み込ませています。

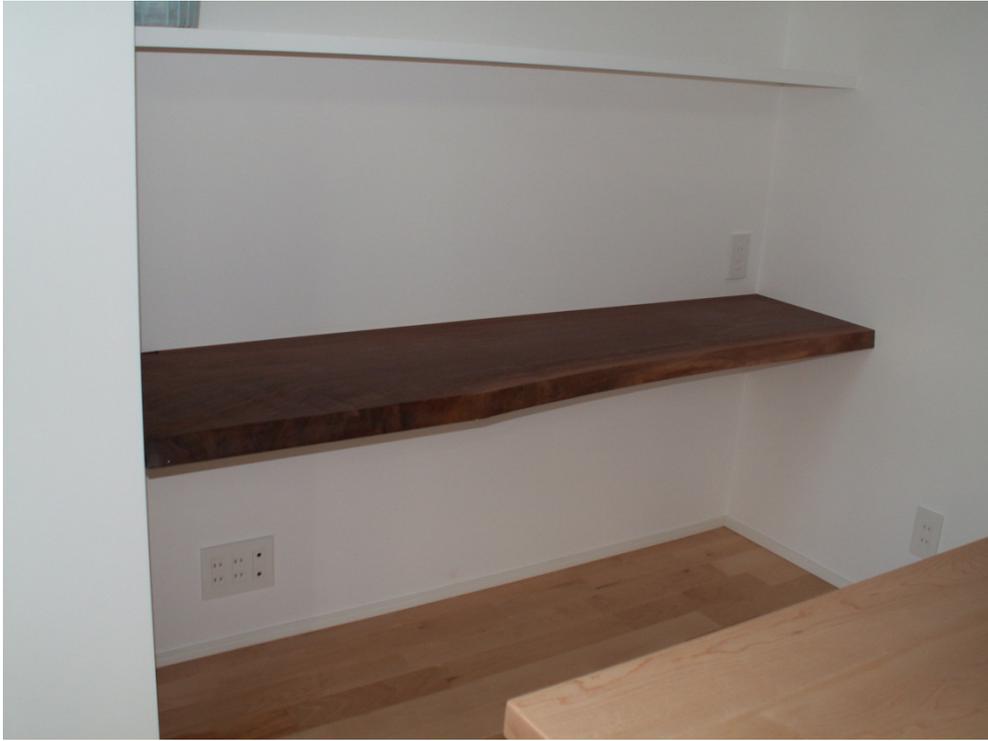
ブラケットに大きめのリブを入れたいところですが、意匠的に駄目ということで、柱から出ない程度の三角リブを入れていました。

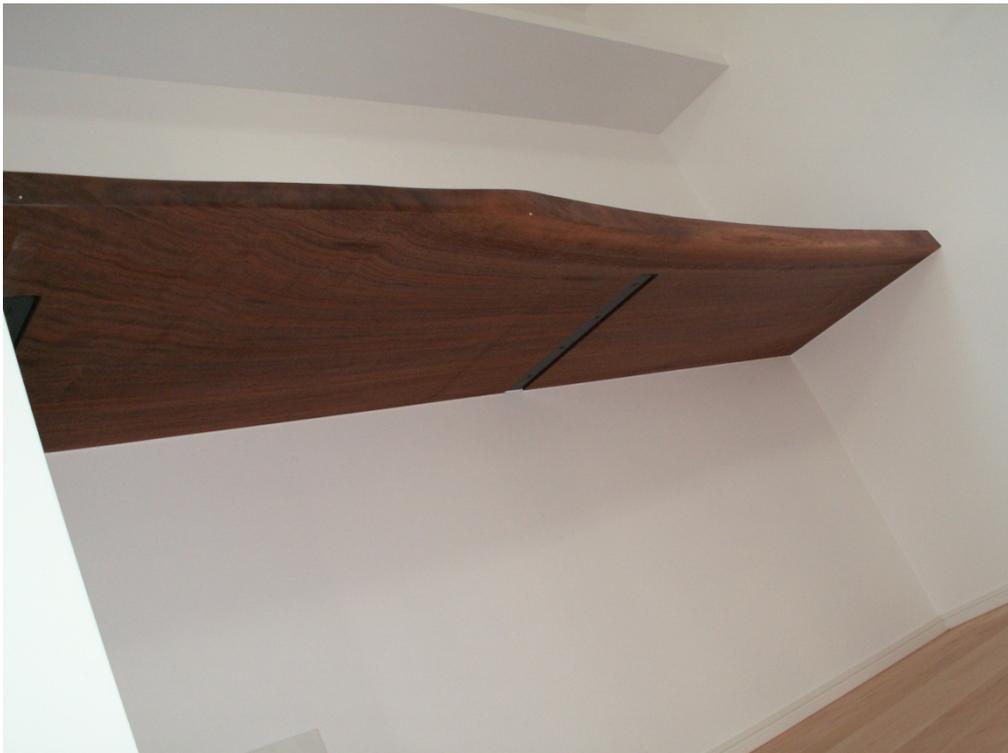
ウォールナット無垢板の棚板 t45 の完成です。

ブラケットは板厚内にスッキリと収まっています。

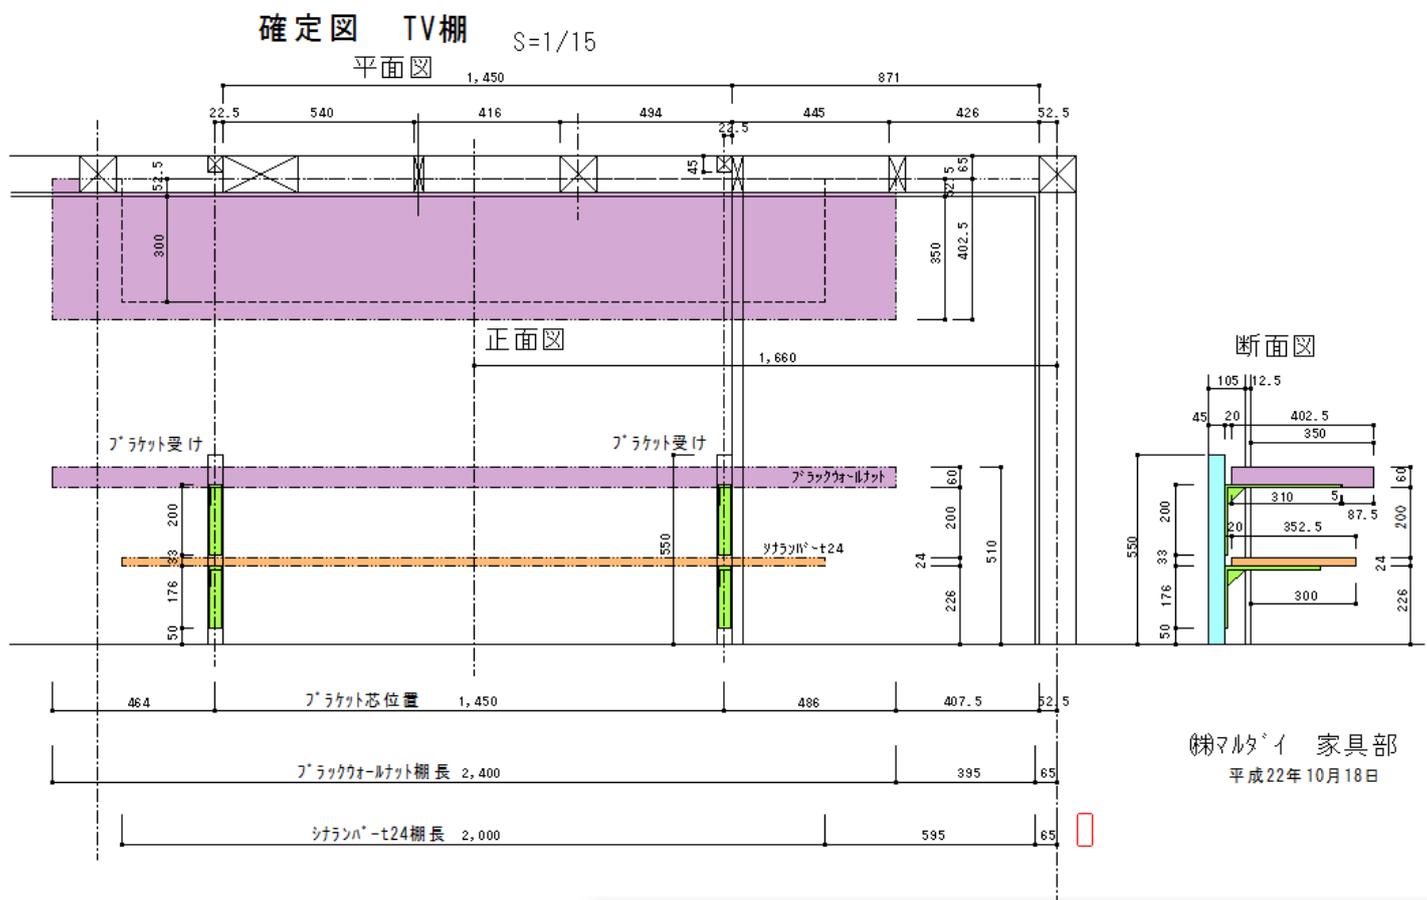
両サイドは壁呑み込みなく、ブラケットと背面呑み込で固定します。

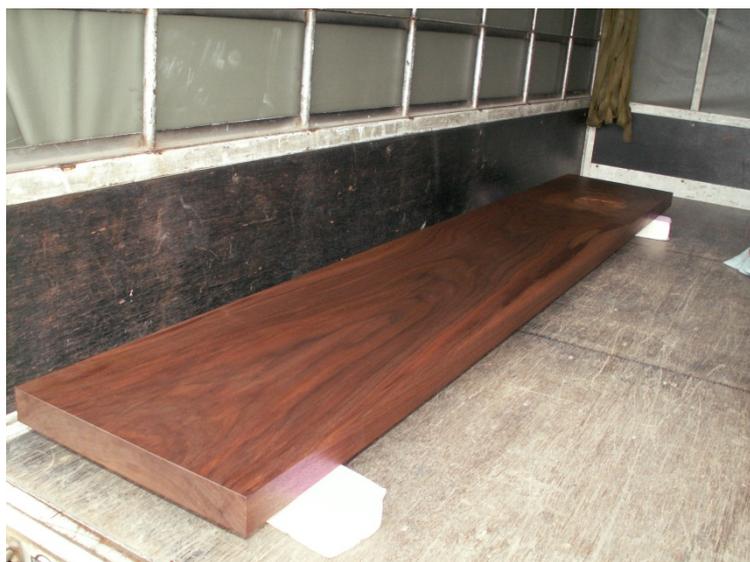
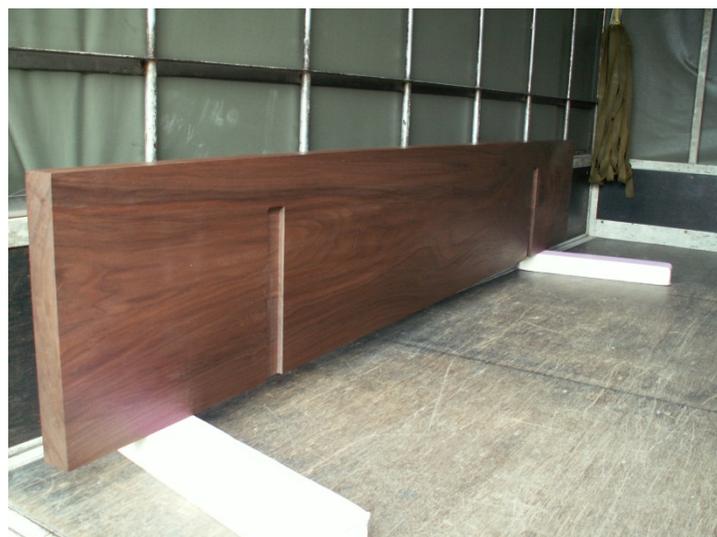
ウォールナット TV 棚です。下面ブラケット部ザグリ有り。

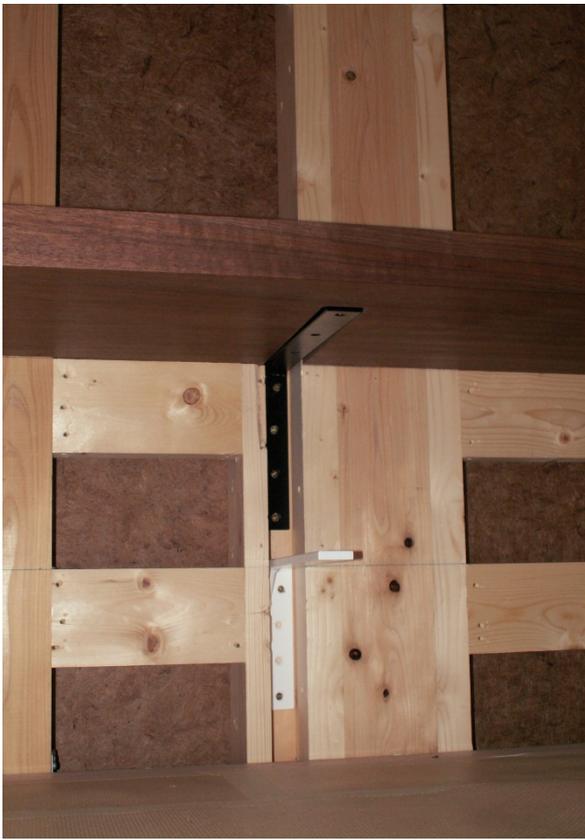
ブラケット取り付け状況。

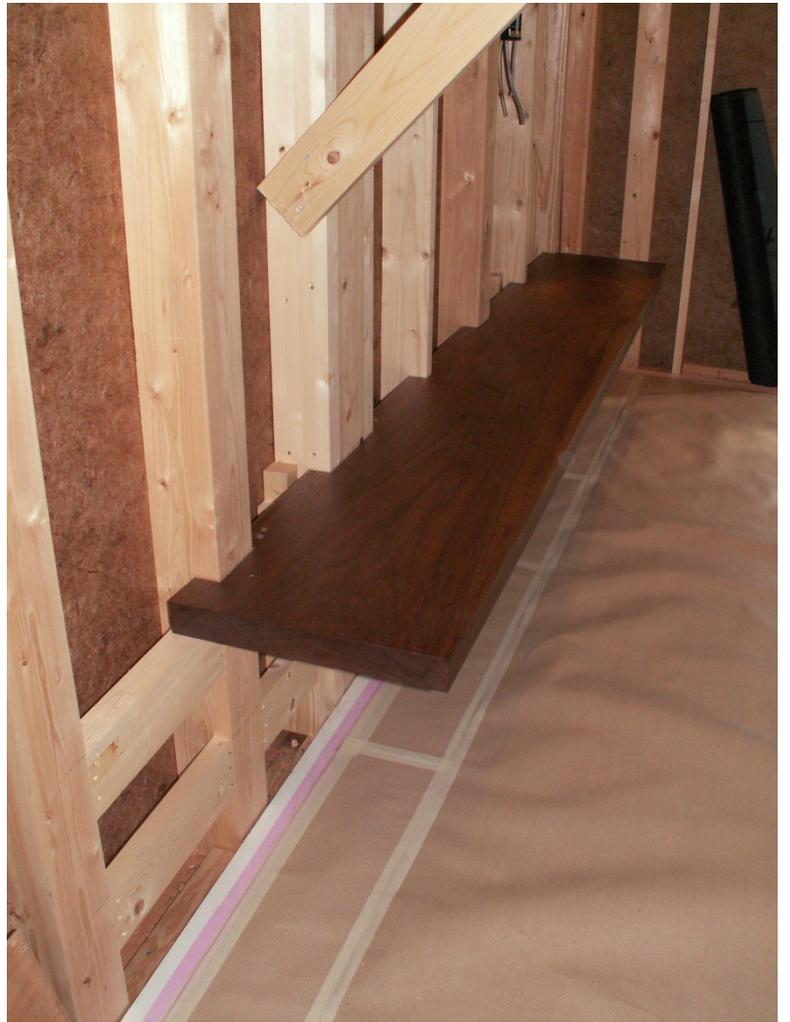
棚板呑込み状況です。

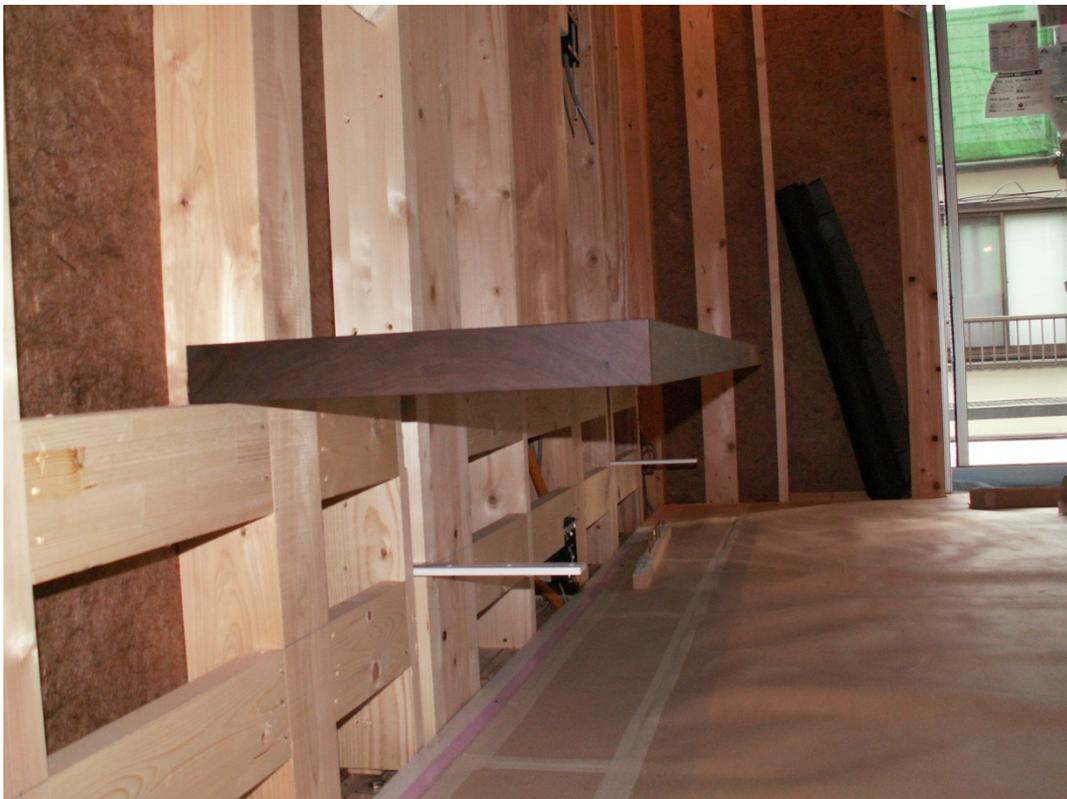
棚板取り付け状況。
さらに棚板を上から板材にて押さえて固定します。
