## 円弧柄のナグリ加工について

今回は円弧柄のナグリ加工の依頼で 105\*90\*3000 の米松の柱にナグリ加工するもので、矢印の3面にナグリを入れるものです。

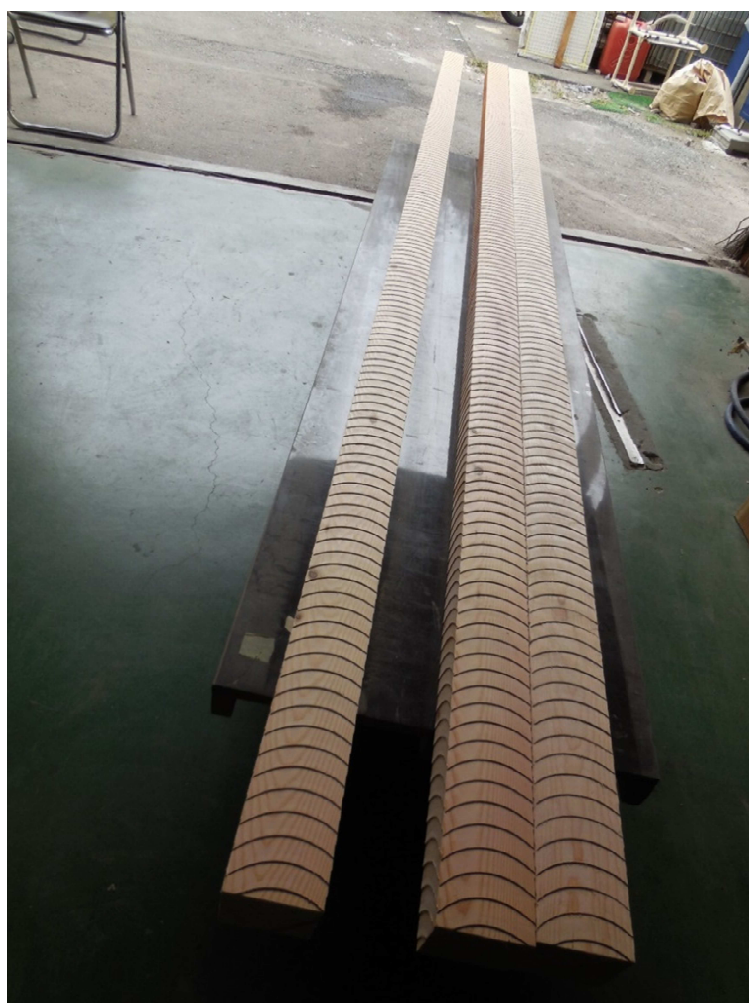
米松材でのナグリ状況。  
これは柱状のナグリですが、こんな形状のデッキ材へのナグリ加工の施工事例があります。

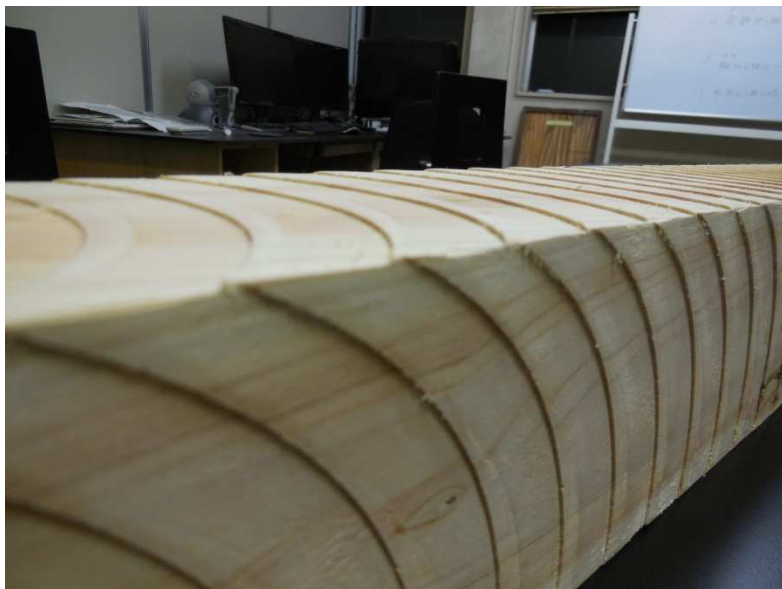
桧の柱材への円弧柄のナグリ状況です。

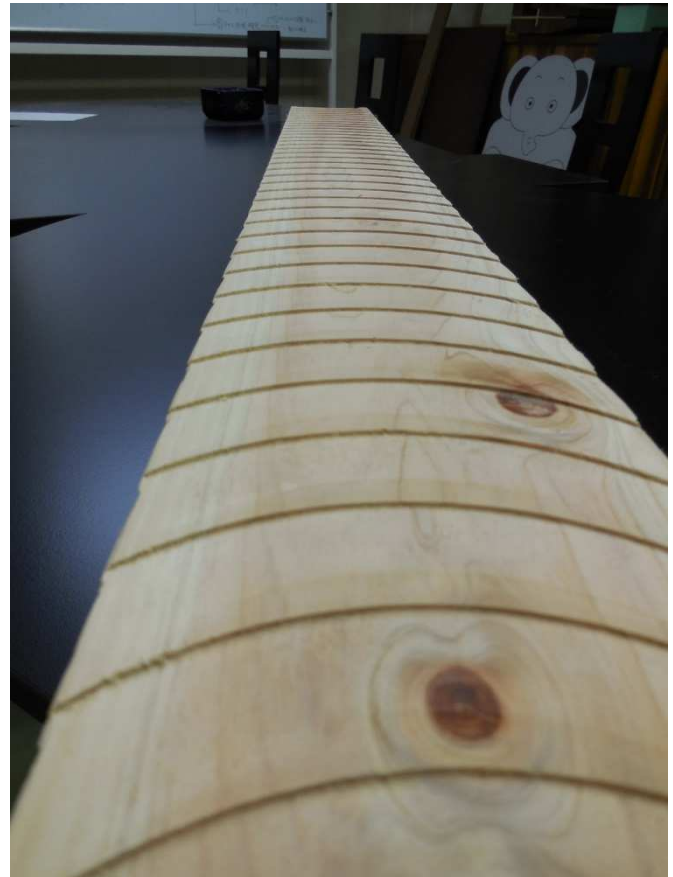
角材の円弧同士の交点と角材の角を一致させる計算ですが、角材の微妙な反り、ネジレによって交点に多少のズレが発生します。  
また、平面的な加工に見えますが、3度の傾きを持って円弧状に切削し、2mmの段差を付けています。
