ウォールナット無垢1枚板のテーブル、ベンチの加工について

今回は、茅ヶ崎の(株)エバグリーンホーム様よりウォールナット材を支給されて製作いたしました。

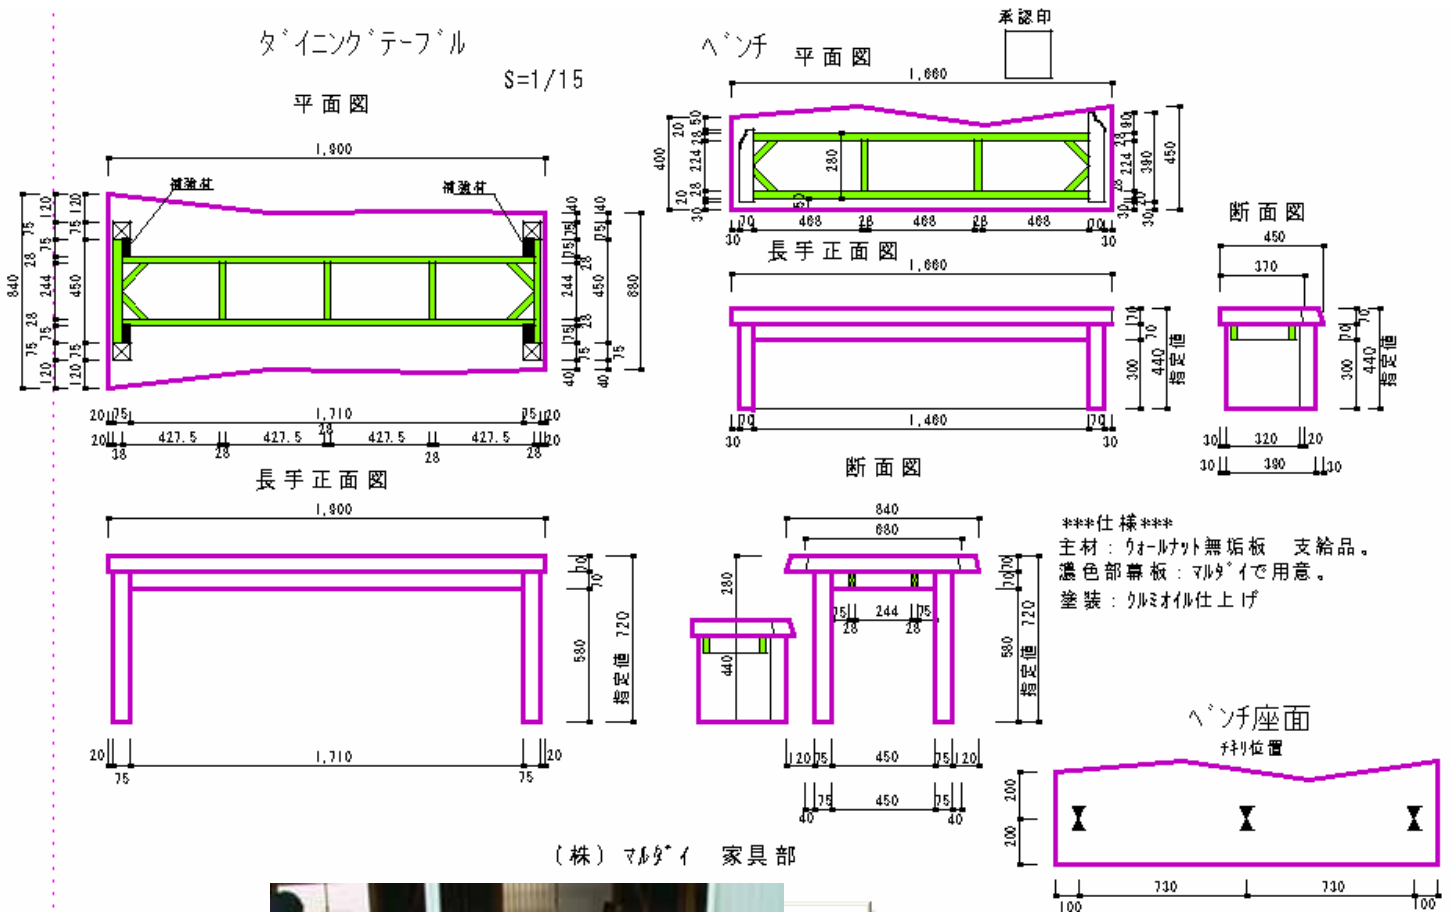
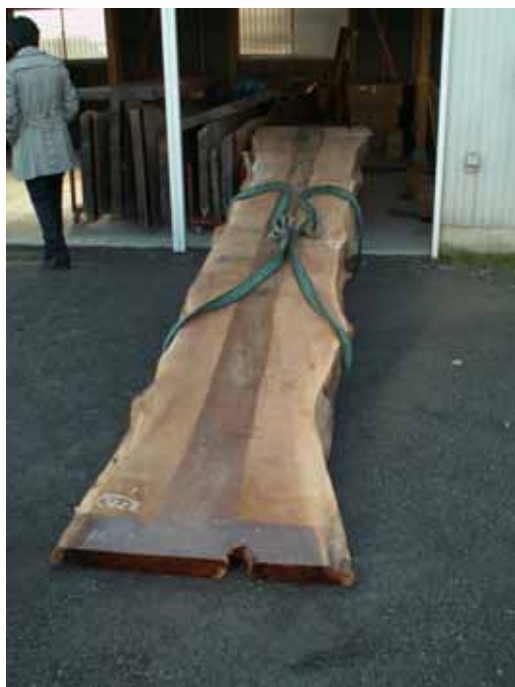
施主様は若いご夫婦でウォールナットの無垢1枚板にこだわりがあるようです。割れ、節等についてもそれなりの味があると理解されているようでした。まず、選ばれた無垢板の形状よりどの程度の寸法が採れるか図面化しました。多少の調整をして脚部の幕板のみ新たにウォールナット材を用意することで下図のように確定しました。

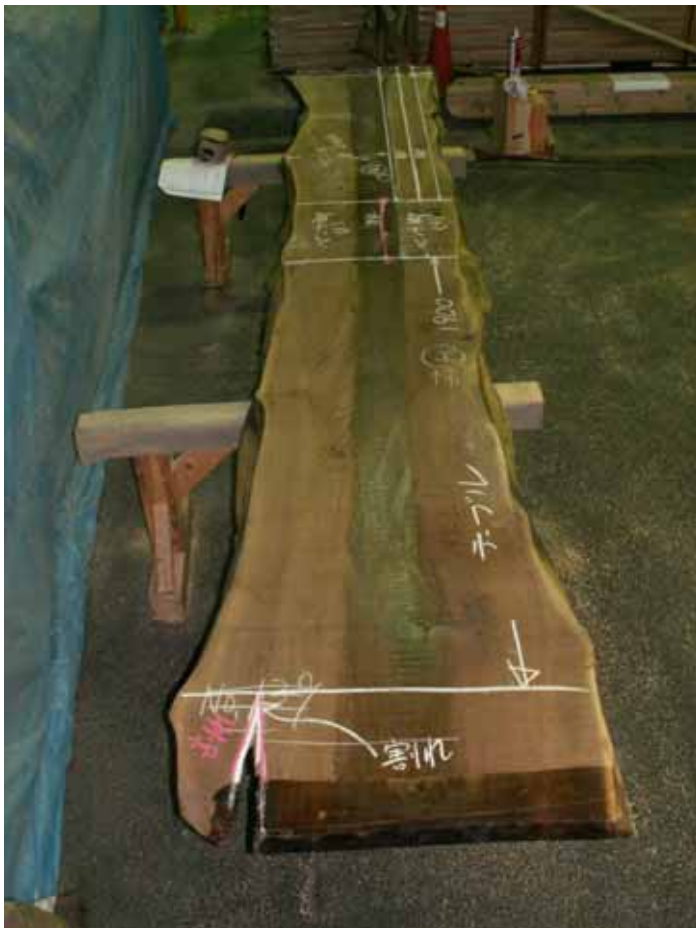
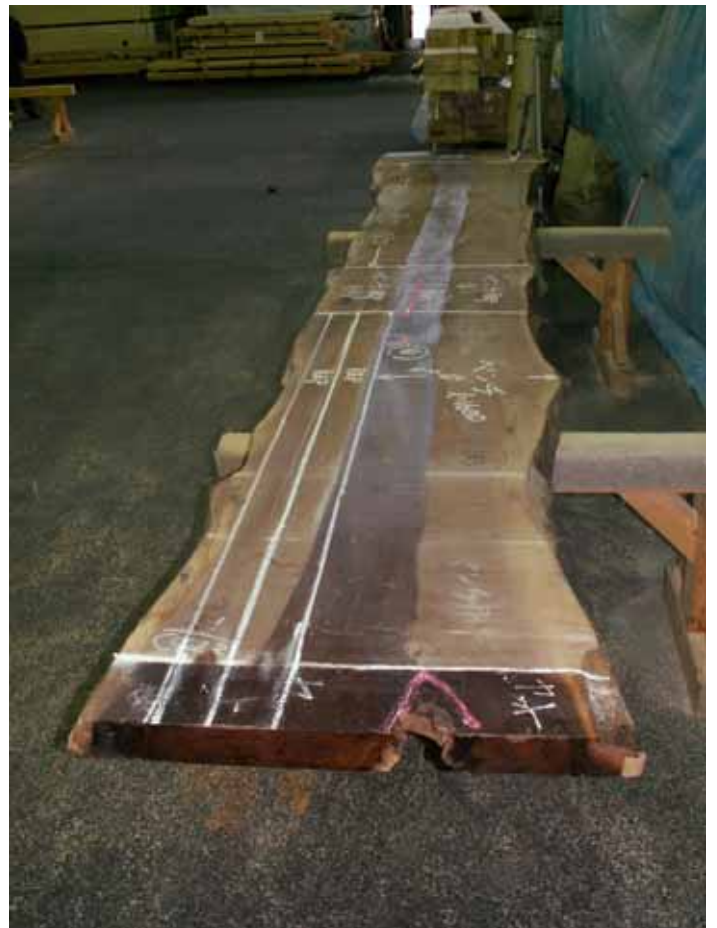
割れ、節等を確認しながら木取りの墨だしを行い、丸鋸でカット致します。
(株)マルダイ プレカット作業ヤードにて

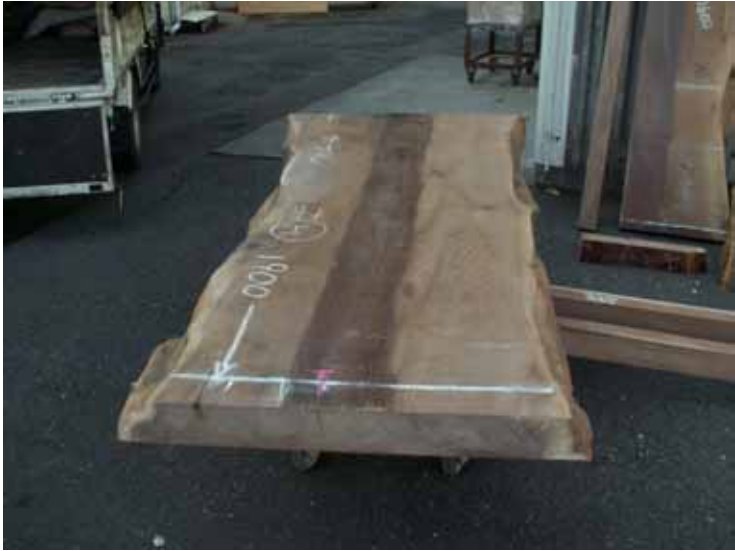
ダイニングテーブル天板です。

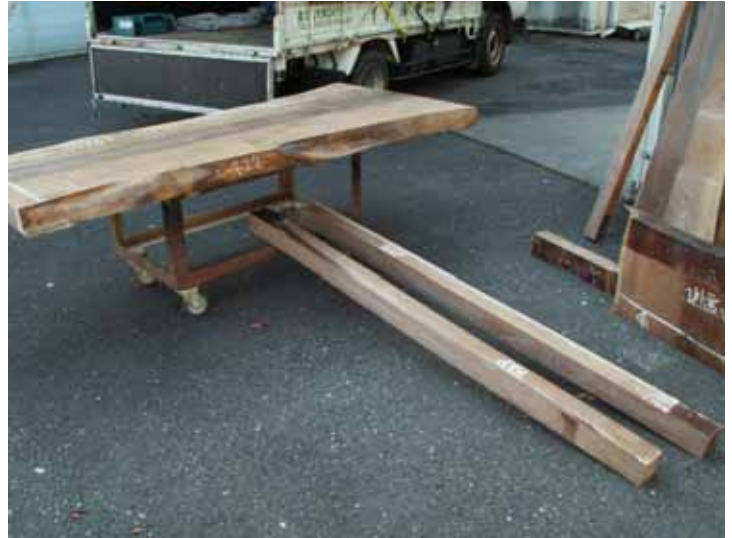
ダイニングテーブル天板と角足材です。

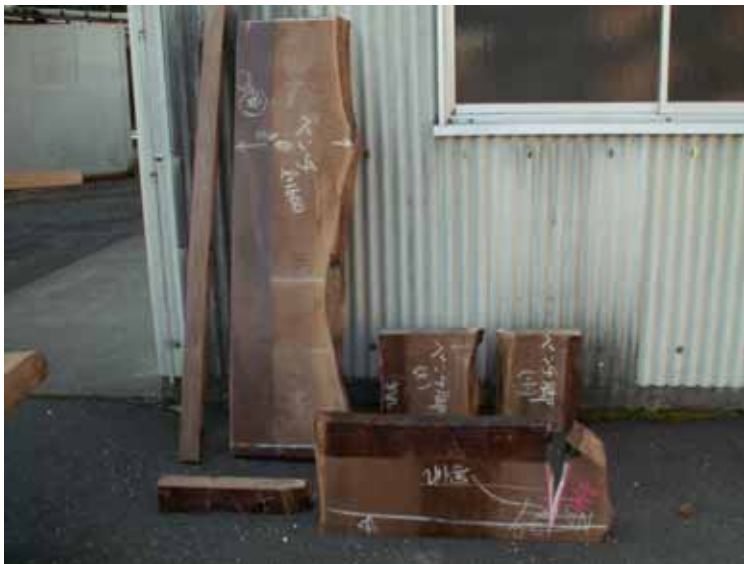
ベンチと板足材です。

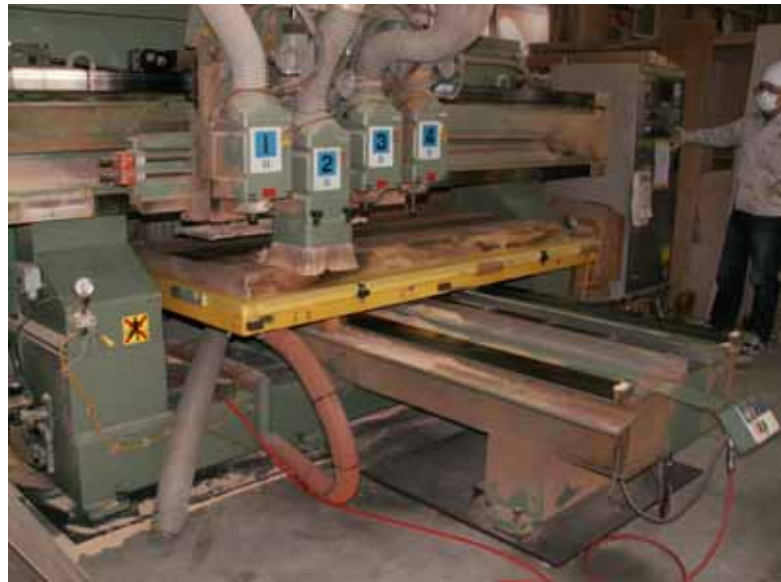
ダイニングテーブル天板、ベンチ座板を NC でフライス加工。
(反り取り除き平坦に致します。)
ベンチ座面のチキリをざぐる作業も NC で行います。

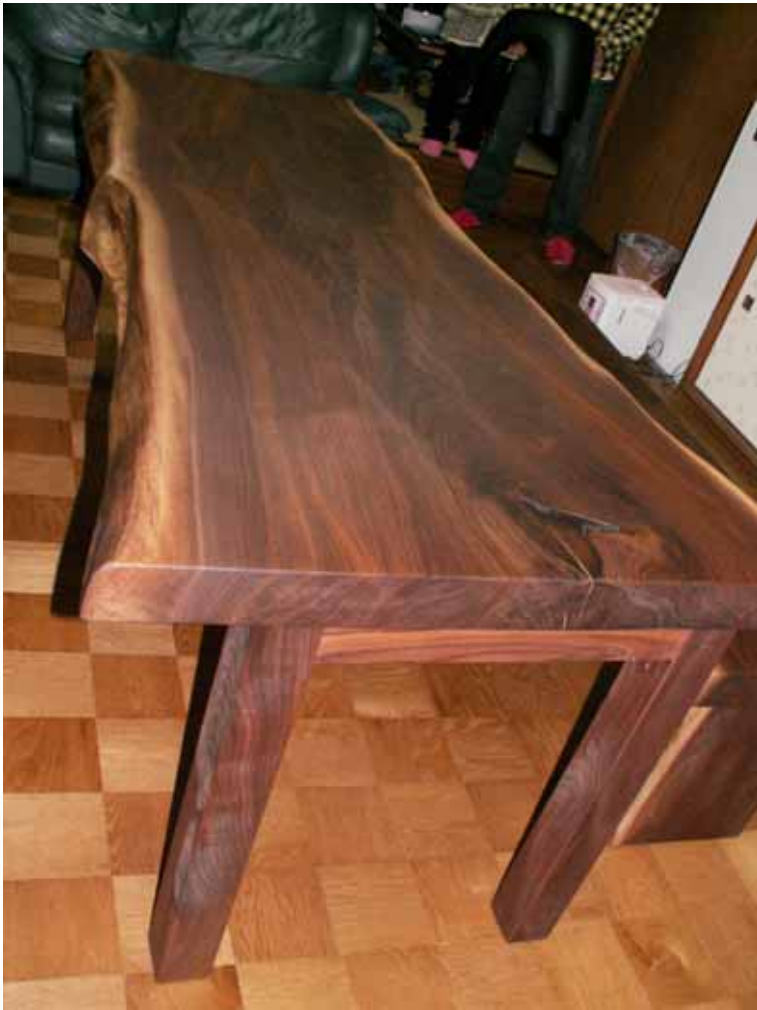
ダイニングテーブルです。
大きな節と木口に割れがあります。

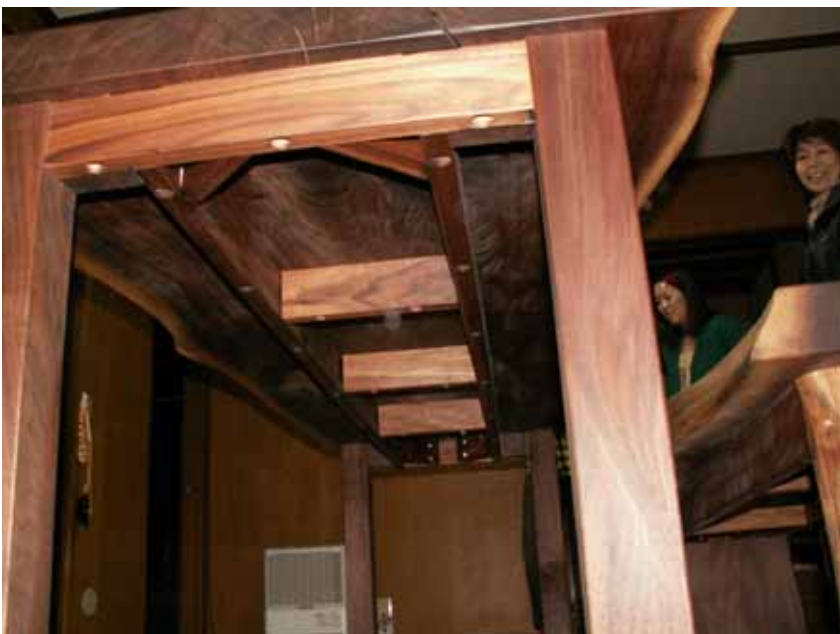
脚部補強状況です。

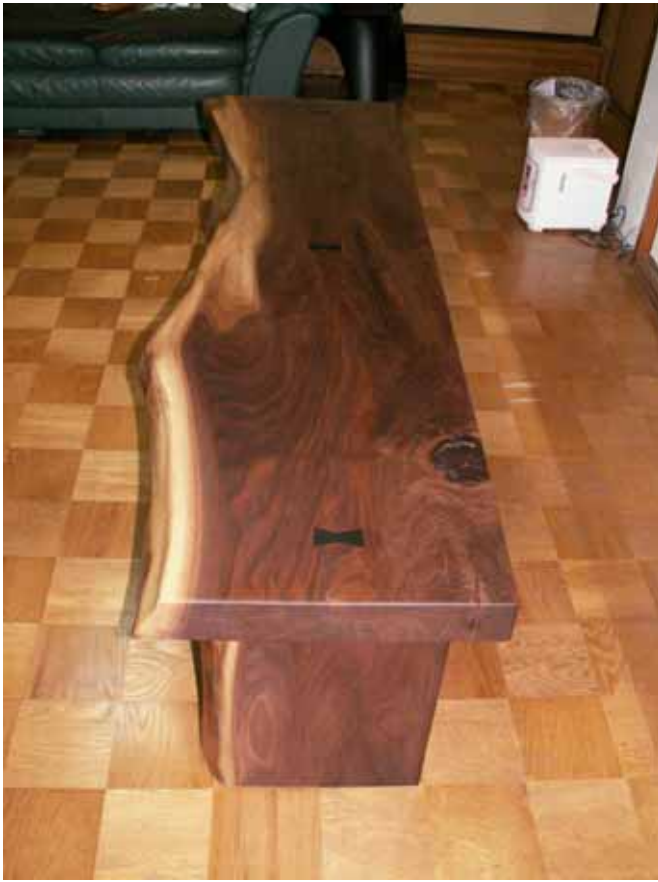
ベンチです。このチキリはお客様のこだわりです。
ちょっとリビングテーブルに使える感じが致します。

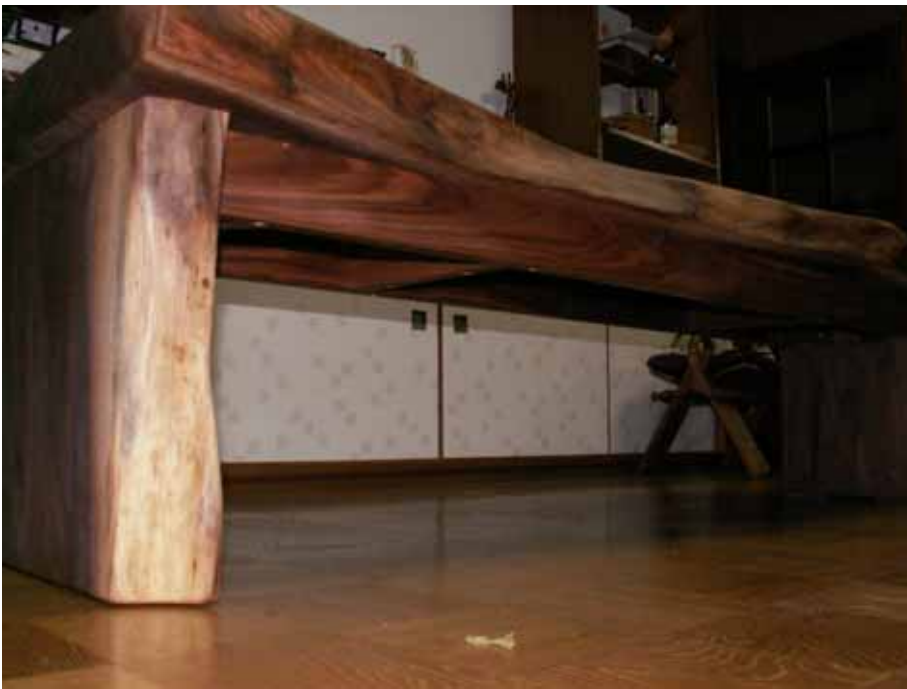
ベンチの板足状況です。
(座板、板足耳付き側)

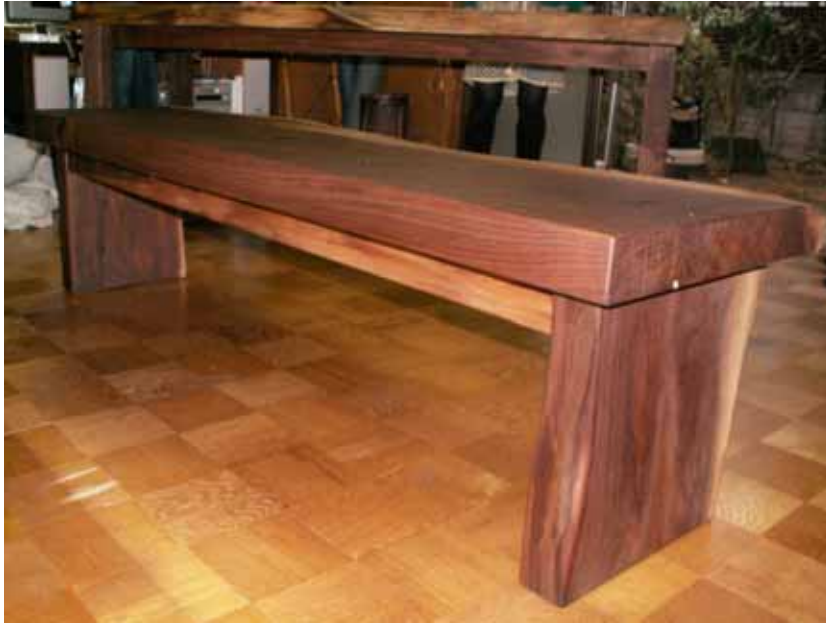
ベンチ板足状況です。
(座板、板足切断面側)
